Rapport de mission de repérage des matériaux et produits contenant de l'amiante avant réalisation de travaux

2 SQUARE MENDES FRANCE - APT 1

77340 PONTAULT COMBAULT

RAPPORT N° :	87LAB0001	Laboratoire d'Analyses :	ITGA
Repérage réalisé le :	20/09/2017	Adresse laboratoire :	3 RUE ARMAND HERPIN LACROIX - CS 46537 35065 RENNES CEDEX
Accompagnateur :		Numéro d'accréditation :	1-5967
Par :	Mickaël JULIEN	Organisme d'assurance professionnelle :	ALLIANZ
N° certificat :	CPDI 4129	Adresse assurance :	Direction Opérations Entreprises 5C Esplanade Charles de Gaulle 33081 BORDEAUX CEDEX
Date d'obtention :	01/01/2017	N° de contrat d'assurance :	55897385
Organisme certificateur	I.CERT Parc Edonia - Bâtiment G - Rue de la Terre Victoria - 35760 SAINT-GREGOIRE	Date de validité :	31/12/2017

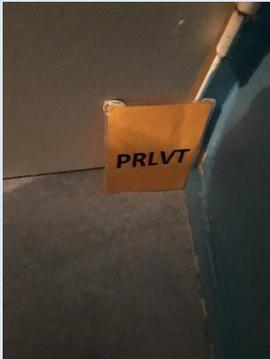
PRELEVEMENT : 87LAB0001P001			
NOM DU CLIENT	NUMERO DU DOSSIER		PIECE OU LOCAL
OPH77	87LAB0001 20/09/2017		Salle de bains
ELEMENT	DESCRIPTIF DU LABORATOIRE	DATE DE PRELEVEMENT	NOM DE L'OPERATEUR
Revêtement souple	Revêtement souple bleu + colle polymère jaune non séparable + ragréage gris + carrelage	20/09/2017	JULIEN Mickaël
LOCALISATION		RESULTAT	
Sol		Amiante non détecté	
EMPLACEMENT

Fraction Analysée	Technique analytique et date d'analyse	Résultat	Type d'amiante	Nb de préparations
▶ Revêtement souple bleu + colle polymère jaune non séparable + ragréage gris + carrelage	META le 28/09/2017	Amiante non détecté	---	1

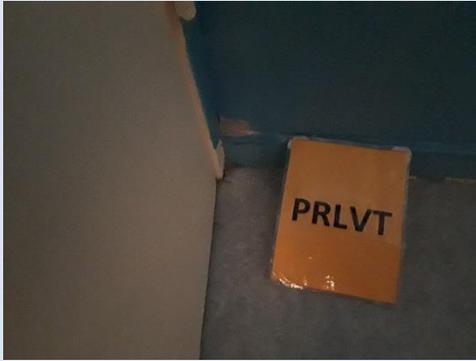
PRELEVEMENT : 87LAB0001P002			
NOM DU CLIENT	NUMERO DU DOSSIER		PIECE OU LOCAL
OPH77	87LAB0001 20/09/2017		Salle de bains
ELEMENT	DESCRIPTIF DU LABORATOIRE	DATE DE PRELEVEMENT	NOM DE L'OPERATEUR
Enduit / Peinture plaque de plâtre	Enduit plâtreux blanc en vrac + carton non séparable + enduit beige non séparable + peinture non séparable	20/09/2017	JULIEN Mickaël
LOCALISATION		RESULTAT	
Mur A		Amiante non détecté	
EMPLACEMENT

Fraction Analysée	Technique analytique et date d'analyse	Résultat	Type d'amiante	Nb de préparations
▶ Enduit plâtreux blanc en vrac + carton non séparable + enduit beige non séparable + peinture non séparable	META le 28/09/2017	Amiante non détecté	---	1

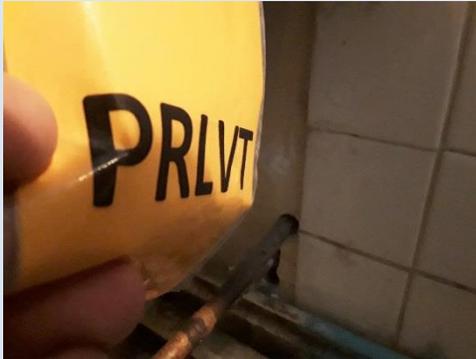
PRELEVEMENT : 87LAB0001P003			
NOM DU CLIENT	NUMERO DU DOSSIER		PIECE OU LOCAL
OPH77	87LAB0001 20/09/2017		Salle de bains
ELEMENT	DESCRIPTIF DU LABORATOIRE	DATE DE PRELEVEMENT	NOM DE L'OPERATEUR
Faïence 1	Colle beige + couche plâtreuse blanche en faible quantité non séparable + carrelage	20/09/2017	JULIEN Mickaël
LOCALISATION		RESULTAT	
Mur C		Amiante non détecté	
EMPLACEMENT

Fraction Analysée	Technique analytique et date d'analyse	Résultat	Type d'amiante	Nb de préparations
▶ Colle beige + couche plâtreuse blanche en faible quantité non séparable + carrelage	META le 28/09/2017	Amiante non détecté	---	1

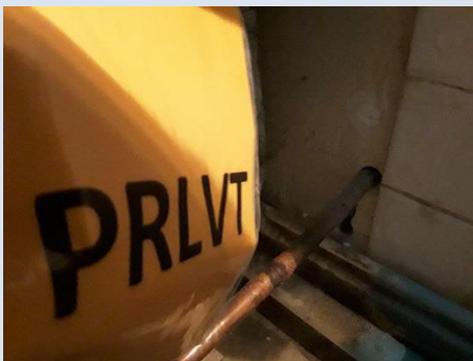
PRELEVEMENT : 87LAB0001P004			
NOM DU CLIENT	NUMERO DU DOSSIER		PIECE OU LOCAL
OPH77	87LAB0001 20/09/2017		Salle de bains
ELEMENT	DESCRIPTIF DU LABORATOIRE	DATE DE PRELEVEMENT	NOM DE L'OPERATEUR
Enduit béton	Enduit plâtreux blanc en vrac non séparable + peinture non séparable	20/09/2017	JULIEN Mickaël
LOCALISATION		RESULTAT	
Mur C		Amiante non détecté

Fraction Analysée	Technique analytique et date d'analyse	Résultat	Type d'amiante	Nb de préparations
▶ Enduit plâtreux blanc en vrac non séparable + peinture non séparable	META le 27/09/2017	Amiante non détecté	---	1

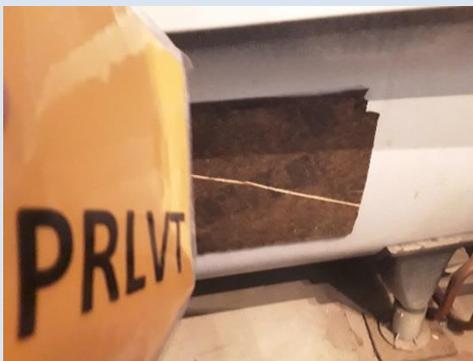
PIECE	ETAGE	ELEMENTS	N° Echantillon	REPERAGE	ETAT	RESULTAT
Salle de bains	RC	Tampon bitumineux noir	87LAB0001P005	Sous baignoire	BON ETAT	Amiante détecté (Chrysotile)

PRELEVEMENT : 87LAB0001P005			
NOM DU CLIENT	NUMERO DU DOSSIER		PIECE OU LOCAL
OPH77	87LAB0001 20/09/2017		Salle de bains
ELEMENT	DESCRIPTIF DU LABORATOIRE	DATE DE PRELEVEMENT	NOM DE L'OPERATEUR
Revêtement bitumineux	Tampon bitumineux noir	20/09/2017	JULIEN Mickaël
LOCALISATION		RESULTAT	
Sous baignoire		Amiante détecté (Chrysotile)

Fraction Analysée	Technique analytique et date d'analyse	Résultat	Type d'amiante	Nb de préparations
Tampon bitumineux noir	META le 27/09/2017	Présence de fibres d'amiante	Chrysotile	1

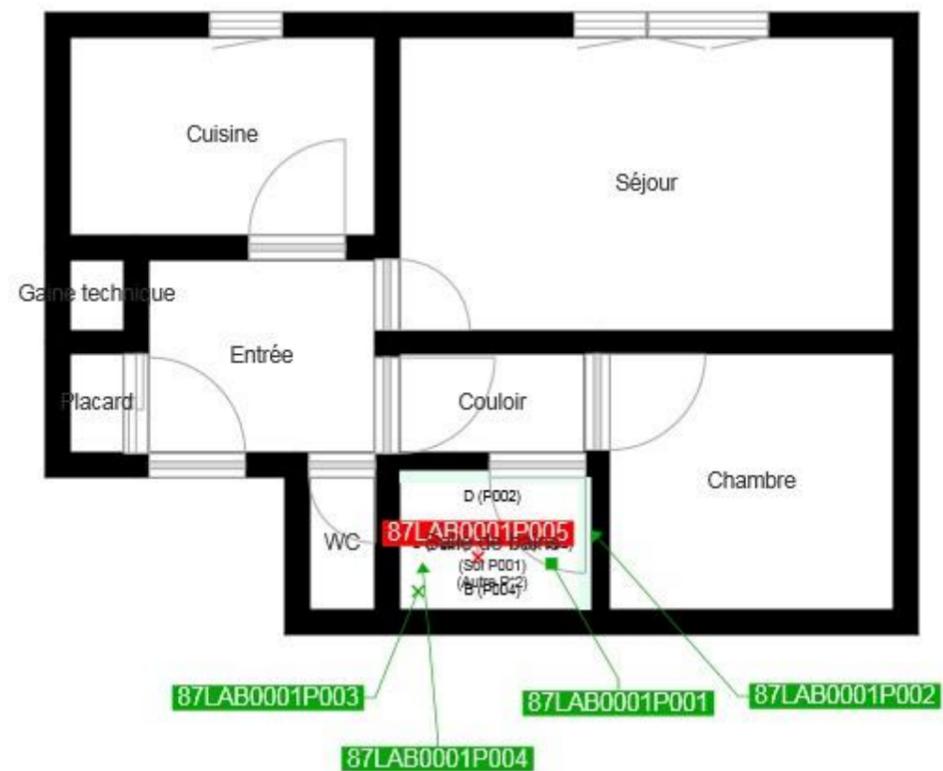
Murs périphériques / Plaques de plâtre
	Murs Bois
	Murs Brique
	Murs Béton brut
	Cloisons Plaques de plâtre
	Murs carreaux de plâtre
	Murs Béton / Enduit
	Murs porteurs et/ou mur de refend / Plaques de plâtre
	Murs périphériques / Doublage (plaque de plâtre + isolant)
	Torchis
	Murs Amiantés
	Murs Brique / Enduit
	Murs Brique plâtrière

Prélèvements de sol amiantés
	Prélèvements de sol non amiantés
●	Prélèvements de plafonds amiantés
●	Prélèvements de plafonds non amiantés
→	Prélèvements de murs amiantés
→	Prélèvements de murs non amiantés
X	Autres types de prélèvements amiantés
X	Autres types de prélèvements non amiantés
