**Rapport de repérage des matériaux et produits contenant de l'amiante avant relocation d'un bien**

Numéro de dossier : RAAT\_87LAB0201  
Date du repérage : 03/11/2021

Adresse	Rue : ..... <b>2 Square Mendès France (87LAB0201)</b> Bât., escalier, niveau, appartement n°, lot n° : <b>Bat. 2; Esc. 2; Etage 2; Porte 0201 Lot numéro 87LAB0201,</b> Code postal, ville : . <b>77340 PONTAULT COMBAULT</b>
Périmètre de repérage :	..... <b>Ensemble du logement</b>
Type de logement :	..... <b>Appartement</b>
Fonction principale du bâtiment :	..... <b>Habitation (partie privative d'immeuble)</b>
Date de construction :	..... <b>NC</b>

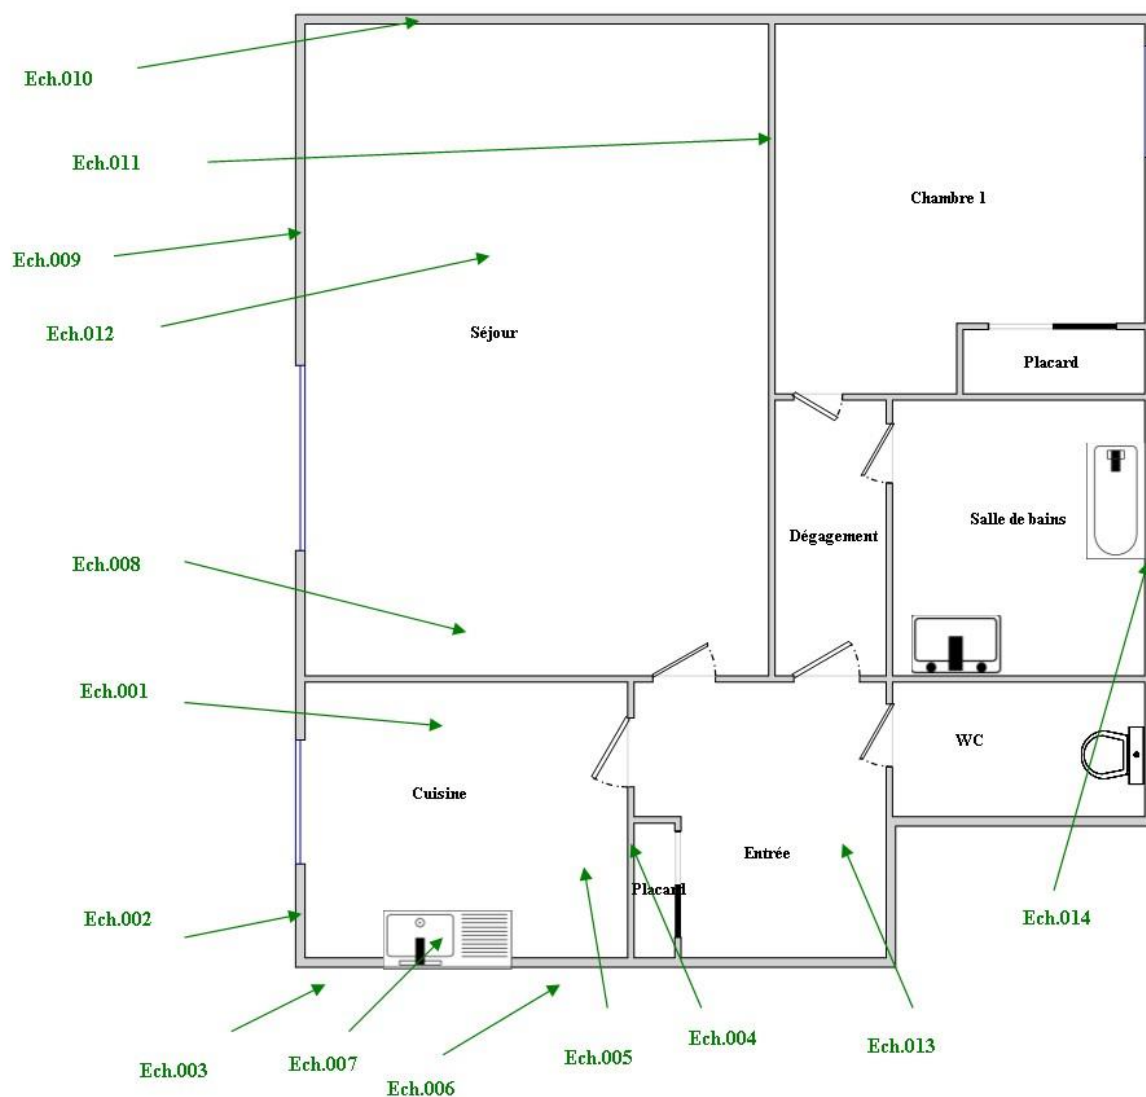
## 7.1 - Annexe - Schéma de repérage

Planche (croquis) de repérage technique effectué par le cabinet : ARC SAS - SOCOBAT EXPERTISES, auteur : MARTIN Olivier  
Dossier n° RAAT\_87LAB0201 du 08/11/2021  
Adresse du bien : 2 Square Mendes France (87LAB0201) 77340 PONTAULT COMBAULT
