**Rapport de repérage des matériaux et produits contenant de l'amiante avant relocation d'un bien**

Numéro de dossier : RAAT\_87LAF0004  
Date du repérage : 26/10/2021

Adresse	Rue : ..... <b>6 Square Mendes France (87LAF0004)</b> Bât., escalier, niveau, appartement n°, lot n° : <b>Bat. 6; Esc. 6; Etage RDC; Porte 0004 Lot numéro 87LAF0004,</b> Code postal, ville :... <b>77340 PONTAULT COMBAULT</b>
Périmètre de repérage :	..... <b>Ensemble du logement</b>
Type de logement :	..... <b>Appartement</b>
Fonction principale du bâtiment :	..... <b>Habitation (partie privative d'immeuble)</b>
Date de construction :	..... <b>NC</b>

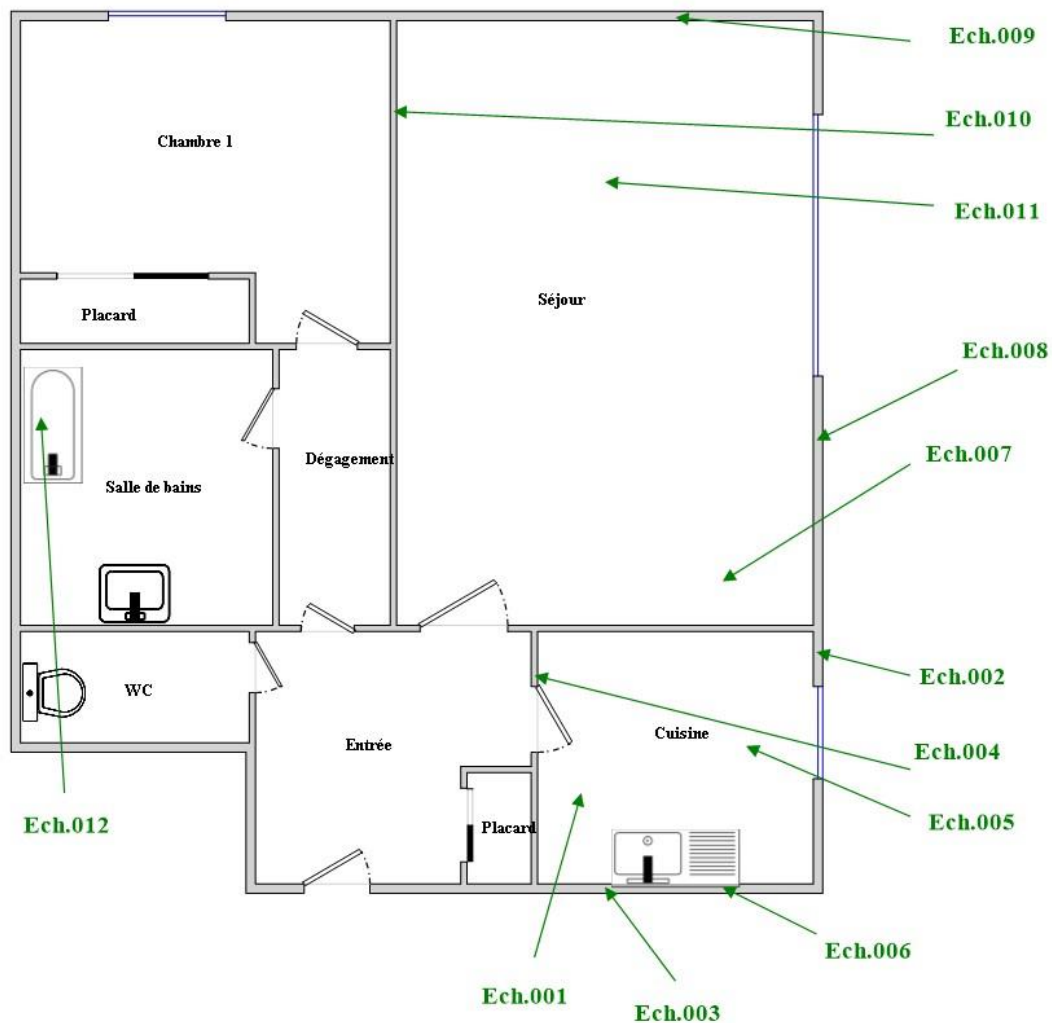
## 7.1 - Annexe - Schéma de repérage

Planche (croquis) de repérage technique effectué par le cabinet : ARC SAS - SOCOBAT EXPERTISES, auteur : MARTIN Olivier
