**Rapport de repérage des matériaux et produits contenant de l'amiante avant relocation d'un bien**

Numéro de dossier : **RAAT-87LAF0105**  
Date du repérage : **05/01/2022**

Adresse	Rue : ..... <b>6 Square Mendes France (87LAF0105)</b> Bât., escalier, niveau, appartement n°, lot n° : <b>Bat. 6; Esc. 6; Etage 1; Porte 0105 Lot numéro 87LAF0105,</b> Code postal, ville :... <b>77340 PONTAULT COMBAULT</b>
Périmètre de repérage :	..... <b>Ensemble du logement</b>
Type de logement :	..... <b>Appartement</b>
Fonction principale du bâtiment :	..... <b>Habitation (partie privative d'immeuble)</b>
Date de construction :	..... <b>NC</b>

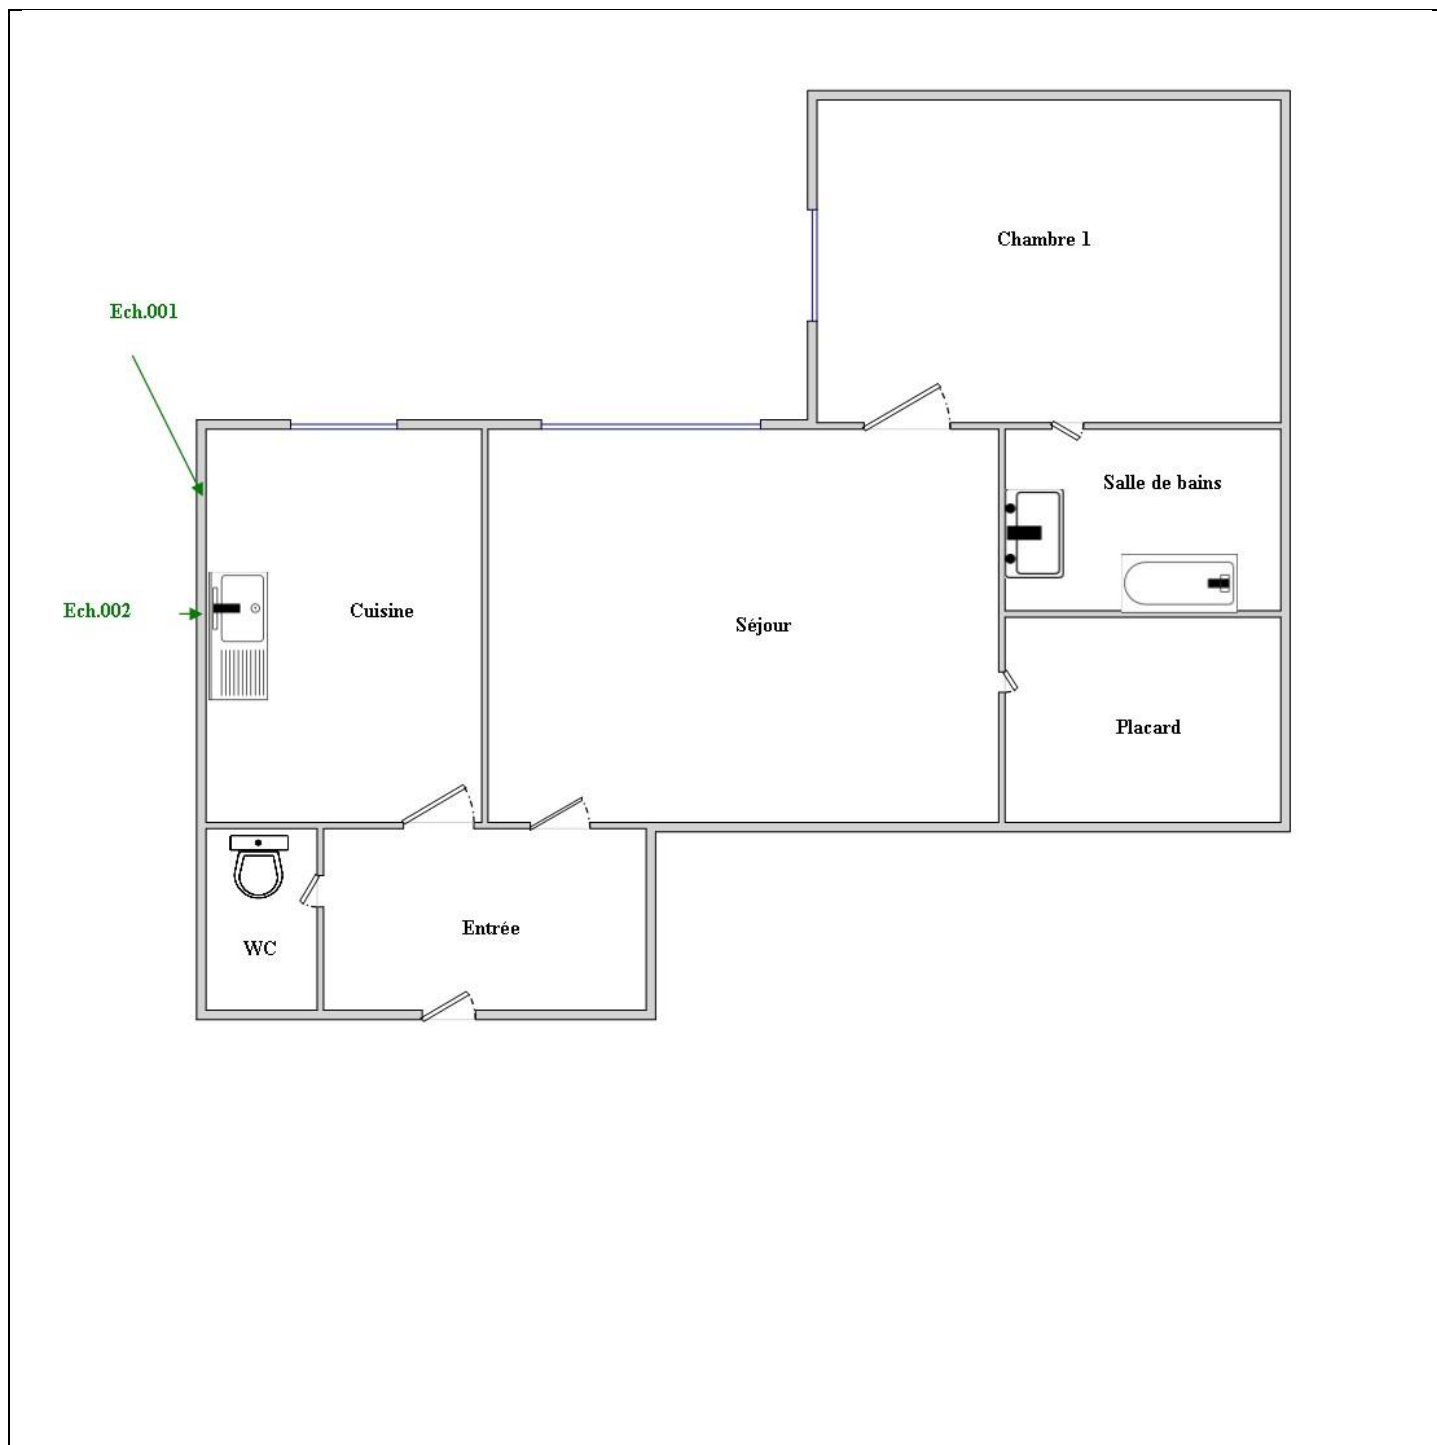
## 7.1 - Annexe - Schéma de repérage

Planche (croquis) de repérage technique effectué par le cabinet : ARC SAS - SOCOBAT EXPERTISES, auteur : MARTIN Olivier
