Rapport de mission de repérage des matériaux et produits contenant de l'amiante avant réalisation de travaux

Référence : RAAT_88PAL0000

Adresse : 12 SQUARE DES TILLEULS 77560 VILLIERS-SAINT-GEORGES

1 Description de la mission		
1.1 Objet de la mission :		
Le repérage de l'amiante avant travaux dans les immeubles bâtis, défini à l'article R. 4412-97 du code du travail, consiste à rechercher, identifier et localiser les matériaux et produits contenant de l'amiante susceptibles d'être affectés directement ou indirectement par les travaux et interventions visés à l'article R. 4412-94 du code du travail et définis par le donneur d'ordre.		
Références de l'ordre de mission : RAAT_88PAL0000

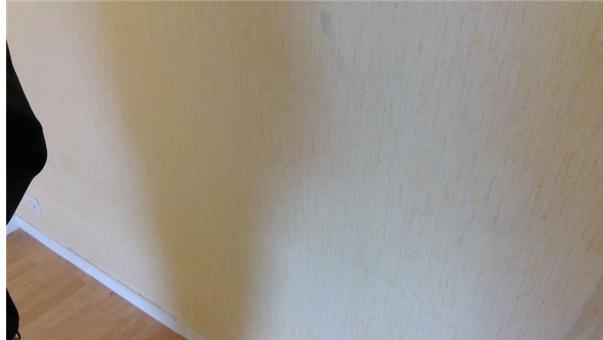
ANNEXE : Fiches d'identification et de cotation
PRELEVEMENT : P001
Emplacement

Nom du client	Numéro de dossier	Localisation
HABITAT 77 OPH DE SEINE DE MARNE	RAAT_88PAL0000	1er - Chambre n°1 Cloisons - A
Nom de l'opérateur	Date de prélèvement	Matériau
Rabah AYOUAZ	05/05/2021	Enduit / Plâtre - Papier peint
Résultat amiante		
absence d'amiante

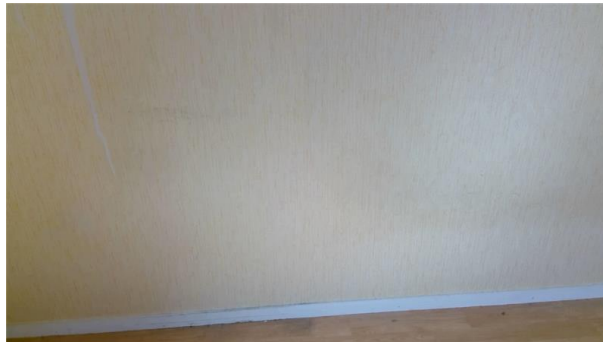
PRELEVEMENT : P002
Emplacement

Nom du client	Numéro de dossier	Localisation
HABITAT 77 OPH DE SEINE DE MARNE	RAAT_88PAL0000	1er - Chambre n°1 Mur - B, C, E, F, G, H
Nom de l'opérateur	Date de prélèvement	Matériau
Rabah AYOUAZ	05/05/2021	Enduit / Plâtre - Papier peint
Résultat amiante		
absence d'amiante

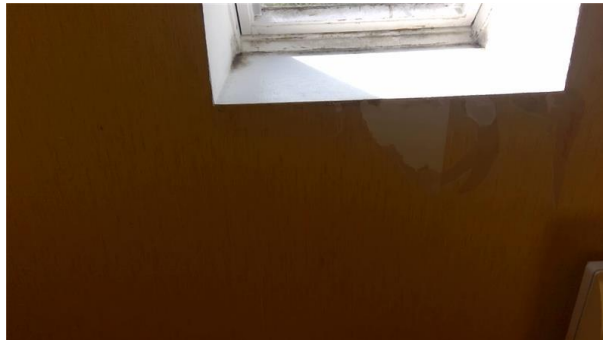
PRELEVEMENT : P003

Nom du client	Numéro de dossier	Localisation
HABITAT 77 OPH DE SEINE DE MARNE	RAAT_88PAL0000	1er - Chambre n°1 mur façade - D
Nom de l'opérateur	Date de prélèvement	Matériau
Rabah AYOUAZ	05/05/2021	Enduit / Plâtre - Papier peint
Résultat amiante		
absence d'amiante

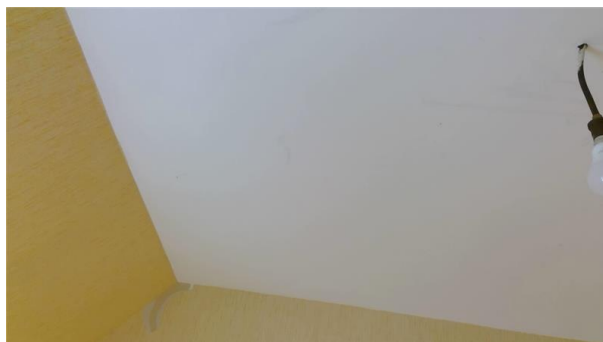
PRELEVEMENT : P004

Nom du client	Numéro de dossier	Localisation
HABITAT 77 OPH DE SEINE DE MARNE	RAAT_88PAL0000	1er - Chambre n°1 Plafond - Plafond
Nom de l'opérateur	Date de prélèvement	Matériau
Rabah AYOUAZ	05/05/2021	Enduit / Plâtre - Peinture
Résultat amiante		
absence d'amiante

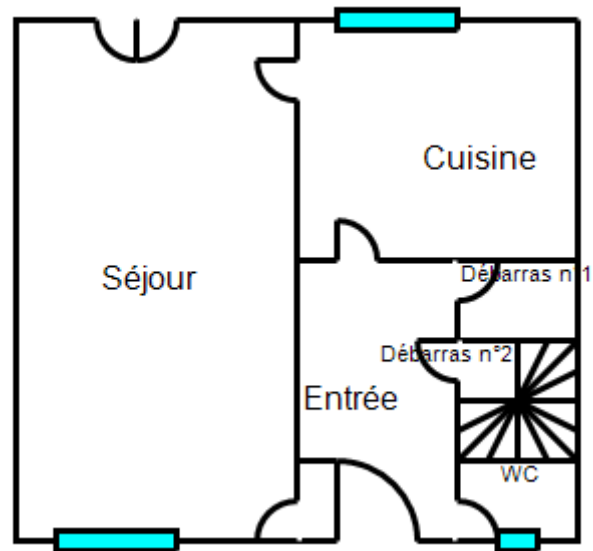
Planche de repérage

Cliant :	HABITAT 77 OPH DE SEINE DE	Titre :	Croquis RDC	
N° dossier :	RAAT_88PAL0000	Adresse :	Maison individuelle 12 SQUARE DES TILLEULS 77560 VILLIERS-SAINT- GEORGES	
N° planche :	1/2			Version : 0
Type :	Croquis			
Date :	24/05/2021	Localisation / Bâtiment :		
Intervenant :	Rabah AYOUAZ	Niveau :		
Origine du plan :	Cabinet de diagnostics	Commentaire :

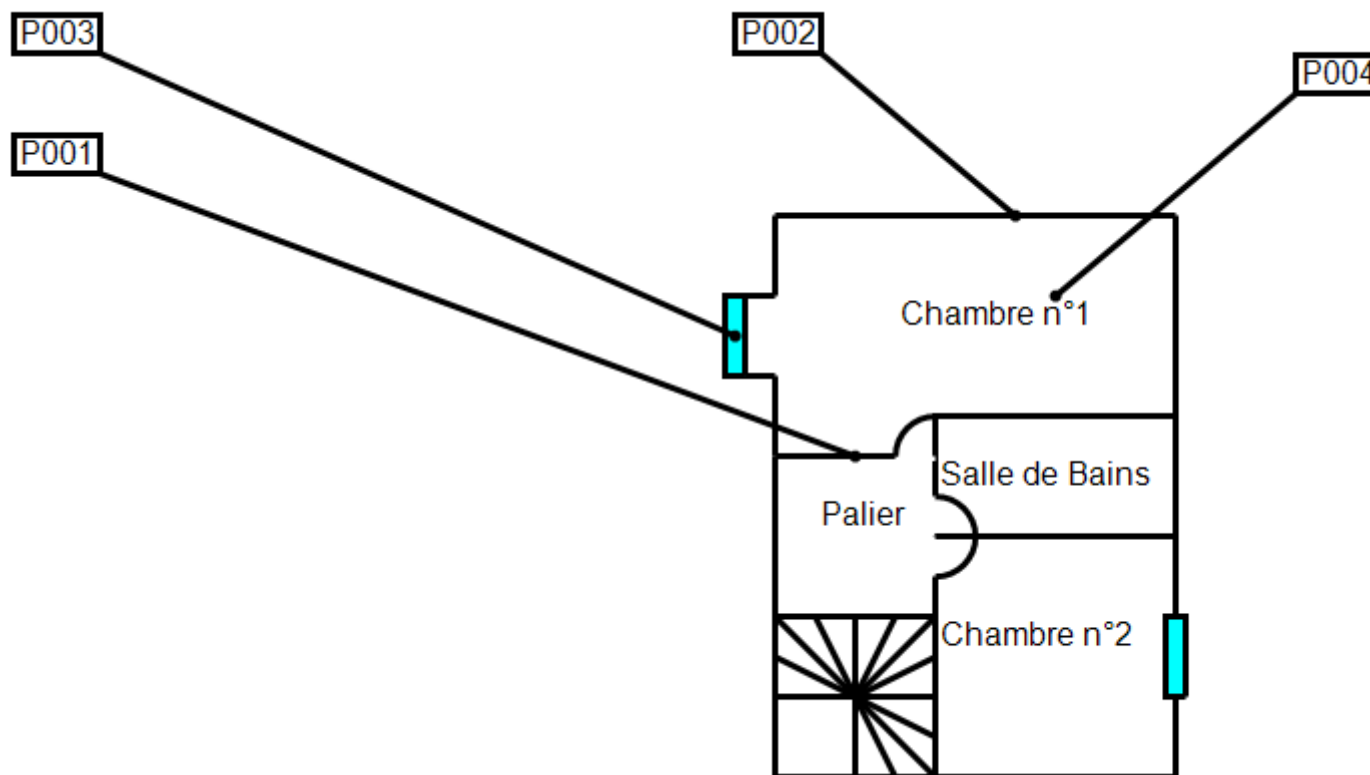
Planche de repérage

Client :	HABITAT 77 OPH DE SEINE DE	Titre :	Croquis étage 1
N° dossier :	RAAT_88PAL0000	Adresse :	Maison individuelle 12 SQUARE DES TILLEULS 77560 VILLIERS-SAINT- GEORGES
N° planche :	2/2		
Type :	Croquis	Localisation / Bâtiment :	
Date :	24/05/2021	Niveau :	
Intervenant :	Rabah AYOUAZ	Commentaire :	
Origine du plan :	Cabinet de diagnostics
