**Dossier établi pour le compte de :** Office Public de l'Habitat 77

**N° de dossier :** 2013-09-300 FK DTA PC 089LAJ OPH

**Date de visite :** 11 mars 2014  
**Heure d'arrivée sur site :** 09 : 46  
**Heure de départ du site :** 17 : 46  
**N° de dossier :** 2013-09-300 FK DTA PC 089LAJ OPH  
**Diagnostic établi par :** F. KLAI  
**Identité du propriétaire :** Office Public de l'Habitat 77  
**Adresse du propriétaire :** 10 Avenue Charles Péguy  
77000 MELUN  
**Adresse du bien visité :** 10 ALLEE DE LA COMMUNE  
77176 SAVIGNY LE TEMPLE

10 ALLEE DE LA COMMUNE  
77176 SAVIGNY LE TEMPLE

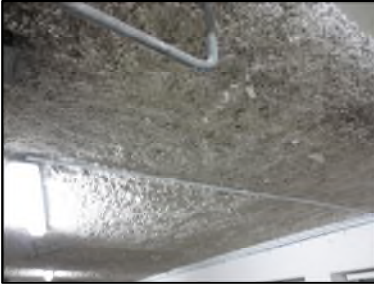
Photo N° 585 ECH-N°1 FLOCAGE --  
Parking Plafonds Blanc cotonneux

Matériaux et produits	Localisation	Numéro de prélèvement	Numéro d'analyse
Flocage (Blanc cotonneux)	--Parking (Plafonds)	ECH-N°1	14H005508-001
