## Rapport de mission de repérage des matériaux et produits contenant de l'amiante avant réalisation de travaux

6 ALLEE DE LA COMMUNE APT 202

77176 SAVIGNY LE TEMPLE

RAPPORT N° :	OPH77 89LAF0202	Date d'émission du rapport :	20/07/2017
Le repérage a été réalisé le :	05/07/2017	Accompagnateur :	
Par :	AurÃ©lien JAGER	Laboratoire d'Analyses :	ITGA
N° certificat de qualification :	CPDI4311	Adresse laboratoire :	3 RUE ARMAND HERPIN LACROIX - CS 46537 35065 RENNES CEDEX
Date d'obtention :	21/03/2017	Numéro d'accréditation :	1-5967
Le présent rapport est établi par une personne dont les compétences sont certifiées par :	I.CERT Parc Edonia - Bâtiment G - Rue de la Terre Victoria - 35760 SAINT-GREGOIRE	Organisme d'assurance professionnelle :	ALLIANZ
		Adresse assurance :	Direction Opérations Entreprises 5C Esplanade Charles de Gaulle 33081 BORDEAUX CEDEX
		N° de contrat d'assurance :	55897385
		Date de validité :	31/12/2017

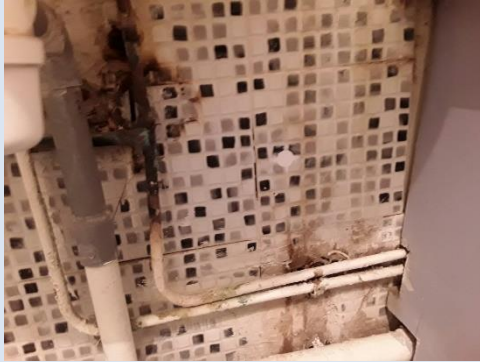
PRELEVEMENT : 89LAF0202P002		
NOM DU CLIENT	NUMERO DU DOSSIER	PIECE OU LOCAL
OPH77	89LAF0202 05/07/2017	Salle de bains
MATERIAU	DATE DE PRELEVEMENT	NOM DE L'OPERATEUR
Colle beige + carrelage	05/07/2017	JAGER Aurélien
LOCALISATION	RESULTAT	
Mur B	Amiante non détecté	
EMPLACEMENT
