Rapport de mission de repérage des matériaux et produits contenant de l'amiante avant réalisation de travaux

10 ALLEE DE LA COMMUNE APT 202

77176 SAVIGNY LE TEMPLE

RAPPORT N° :	OPH77 89LAJ0202	Date d'émission du rapport :	19/07/2017
Le repérage a été réalisé le :	04/07/2017	Accompagnateur :	
Par :	AurÃ©lien JAGER	Laboratoire d'Analyses :	ITGA
N° certificat de qualification :	CPDI4311	Adresse laboratoire :	3 RUE ARMAND HERPIN LACROIX - CS 46537 35065 RENNES CEDEX
Date d'obtention :	21/03/2017	Numéro d'accréditation :	1-5967
Le présent rapport est établi par une personne dont les compétences sont certifiées par :	I.CERT Parc Edonia - Bâtiment G - Rue de la Terre Victoria - 35760 SAINT-GREGOIRE	Organisme d'assurance professionnelle :	ALLIANZ
		Adresse assurance :	Direction Opérations Entreprises 5C Esplanade Charles de Gaulle 33081 BORDEAUX CEDEX
		N° de contrat d'assurance :	55897385
		Date de validité :	31/12/2017

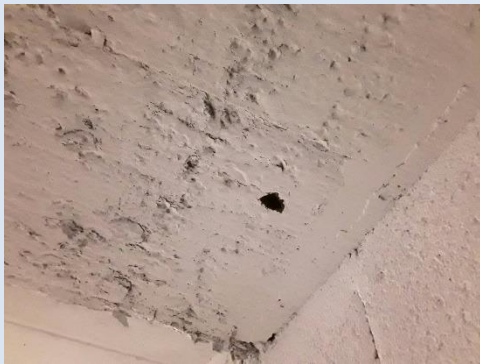
PRELEVEMENT : 89LAJ0202P002		
NOM DU CLIENT	NUMERO DU DOSSIER	PIECE OU LOCAL
OPH77	89LAJ0202 04/07/2017	Garages
MATERIAU	DATE DE PRELEVEMENT	NOM DE L'OPERATEUR
Matériau fibreux jaune + peinture non séparable	04/07/2017	JAGER Aurélien
LOCALISATION		RESULTAT
Plafond		Amiante non détecté
EMPLACEMENT

PIECE	ETAGE	ELEMENTS PRELEVES	N° Echantillon	REPERAGE	ETAT	RESULTAT	METHODE
Garages	R+2	Matériau fibreux jaune + peinture non séparable	89LAJ0202P00 2	Plafond	DEGRA DATION PARTIEL LE	Amiante non détecté	RESULTAT ANALYSE
