Rapport de repérage des matériaux et produits contenant de l'amiante avant réalisation de travaux dans un immeuble bâti

2
11 ALLEE DE LA COMMUNE
77176 SAVIGNY LE TEMPLE

Date du rapport : 18/09/2020

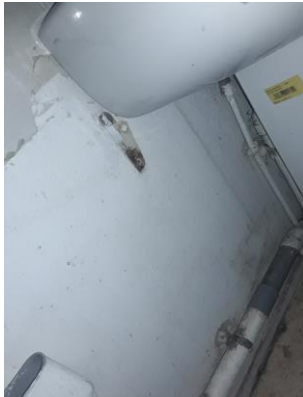
Identification : P004
Pièce et étage : Salle de bains R+1
Localisation : Mur C
Parties d'ouvrages ou de composants : Murs et cloisons maçonnés (Enduits à base de plâtre projetés, lissés ou talochés)
Descriptif Laboratoire : Peinture non séparable + matériau plâtreux blanc
Résultat (justification) : Amiante détecté (RESULTAT ANALYSE)

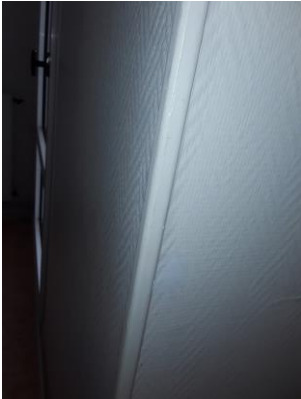
Identification : P005
Pièce et étage : Chambre 2 R+1
Localisation : Mur C
Parties d'ouvrages ou de composants : Murs et cloisons maçonnés (Enduits à base de plâtre projetés, lissés ou talochés)
Descriptif Laboratoire : Peinture non séparable + matériau plâtreux blanc avec couche cartonnée
Résultat (justification) : Amiante non détectée (RESULTAT ANALYSE)

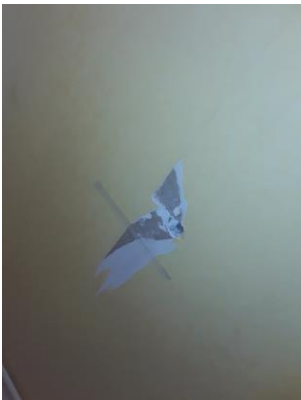
Identification : P007
Pièce et étage : Placard R+1
Localisation : Mur B
Parties d'ouvrages ou de composants : Cloisons sèches (assemblées, préfabriquées) (Enduits à base de plâtre projetés, lissés ou talochés)
Descriptif Laboratoire : Peinture non séparable + matériau plâtreux blanc avec couche cartonnée
Résultat (justification) : Amiante non détectée (RESULTAT ANALYSE)

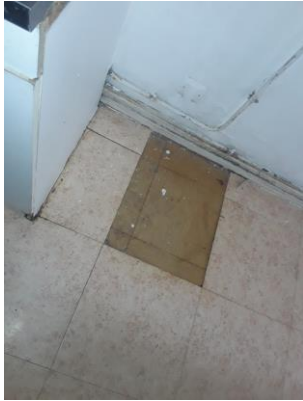
Identification : P009

Parties d'ouvrages ou de composants : Revêtements de sols (Sous-couches (carton, feutre, -) des revêtements souples)

Descriptif Laboratoire : Revêtement souple beige + colle polymère jaune non séparable + peintures multiples non séparable

Résultat (justification) : Amiante non détectée (RESULTAT ANALYSE)

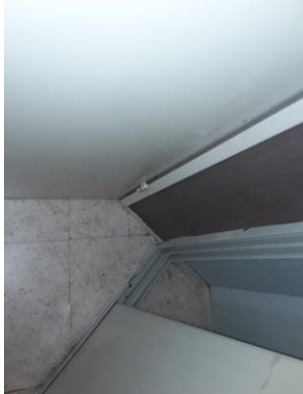
Identification : P010

Parties d'ouvrages ou de composants : Revêtements de sols (Sous-couches (carton, feutre, -) des revêtements souples)

Descriptif Laboratoire : Revêtement souple beige + colle polymère jaune non séparable + couche blanche non séparable

Résultat (justification) : Amiante non détectée (RESULTAT ANALYSE)

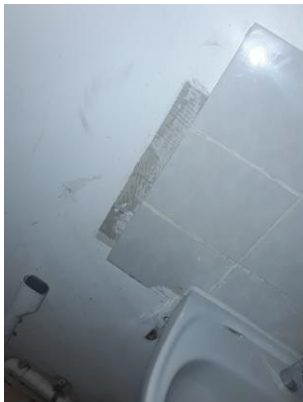
Identification : P012

Parties d'ouvrages ou de composants : Revêtements de murs, poteaux, cloisons, gaines, coffres (Colles et joints de carrelage ou de faïence)

Descriptif Laboratoire : Peinture non séparable + matériau plâtreux blanc avec couche cartonée

Résultat (justification) : Amiante non détectée (RESULTAT ANALYSE)

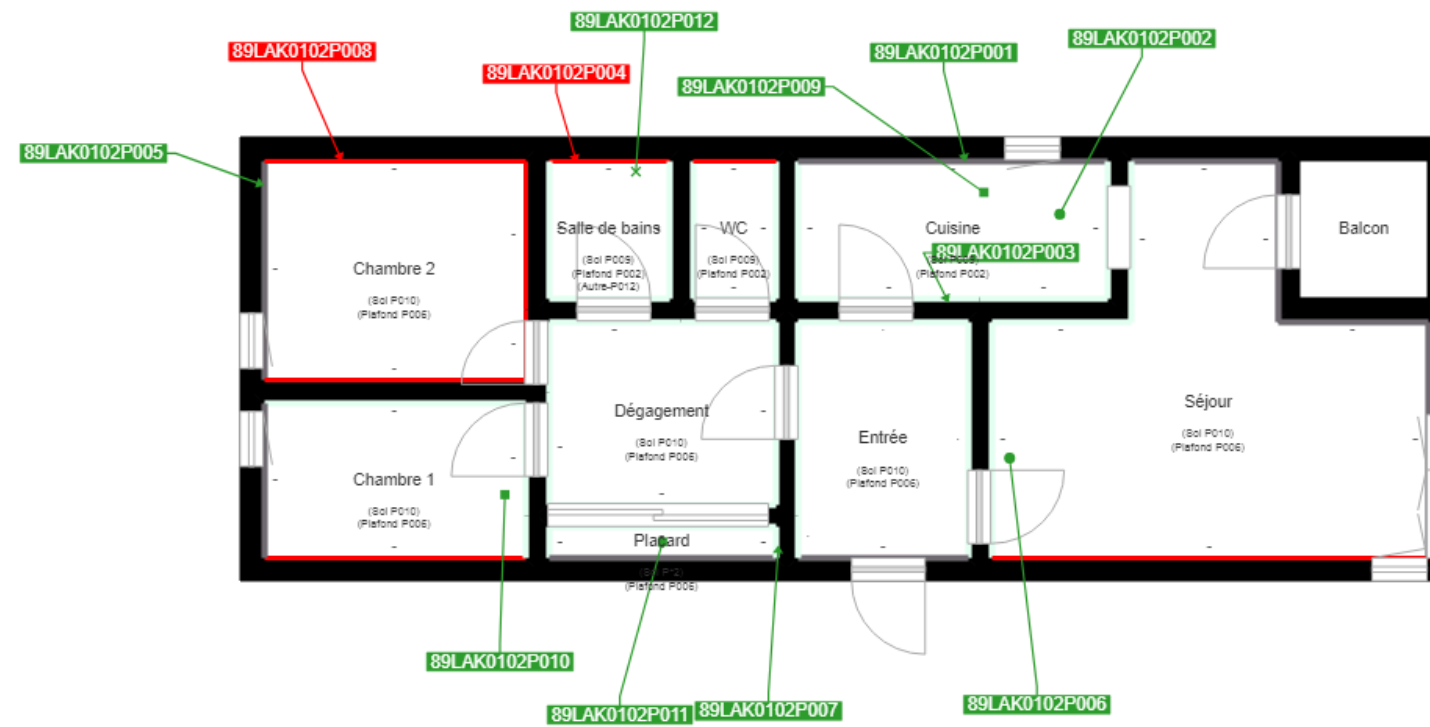
Légende des prélèvements :

- Prélèvement de sol amianté
- Prélèvement de sol non amianté
- Prélèvement de plafond amianté
- Prélèvement de plafond non amianté
- Prélèvement de mur amianté
- Prélèvement de mur non amianté
- Autre type de prélèvement amianté
- Autre type de prélèvement non amianté
- Sols amiantés
- Plafonds amiantés
- Sols et plafonds amiantés
