Dossier amiante – Parties Privatives

Rapport : 90LAD0202

Nom du Propriétaire	: O.P.H. 77 10 Avenue Charles Péguy 77000 MELUN
Agence	: SENART
Adresse du logement	: 2 CHEMIN DES ECOLIERS 77220 TOURNAN EN BRIE
Bâtiment	: 90LAD
Escalier	:
Niveau	: 02
N° de porte	: 02
N° de logement	: 90LAD0202

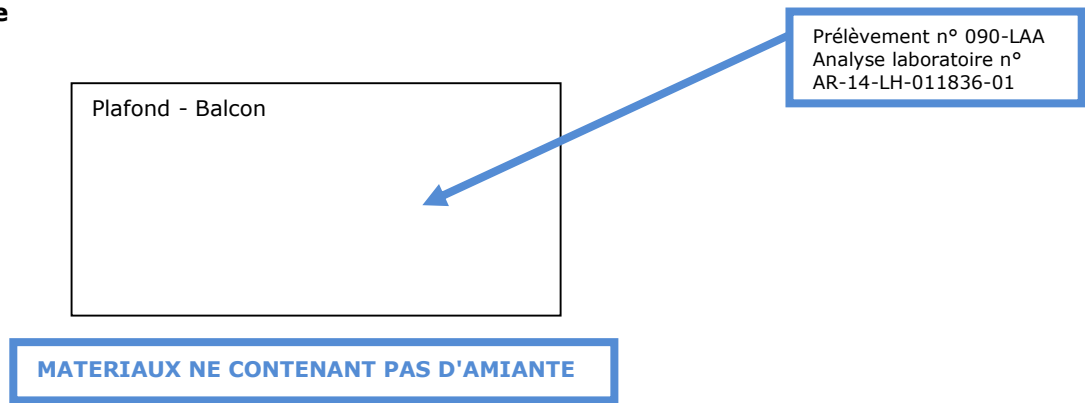
Schéma de repérage

Composants de la construction	Partie du composant vérifié ou sondé	Localisation	Photos n°	Prélèvements Echantillons n°	Analyses n°	Présence d'amiante	Etat de conservation (2)	Mesures d'ordre général préconisées	Analyse ou éléments de décision de l'opérateur en absence d'analyse
Plafond	Flocage	Balcon	1	090-LAA	AR-14-LH-011836-01	Non

Matériaux et produits	Localisation	Numéro de prélèvement	Numéro d'analyse	Photo
Flocage	Plafond - Balcon	090-LAA	AR-14-LH-011836-01
