## Dossier amiante – Parties Privatives

**Rapport : 90LAF0301**

Nom du Propriétaire	: O.P.H. 77 10 Avenue Charles Péguy 77000 MELUN
Agence	: SENART
Adresse du logement	: 25 RUE DE VILLEMIGEON 77220 TOURNAN EN BRIE
Bâtiment	: 90LAF
Escalier	:
Niveau	: 03
N° de porte	: 01
N° de logement	: 90LAF0301

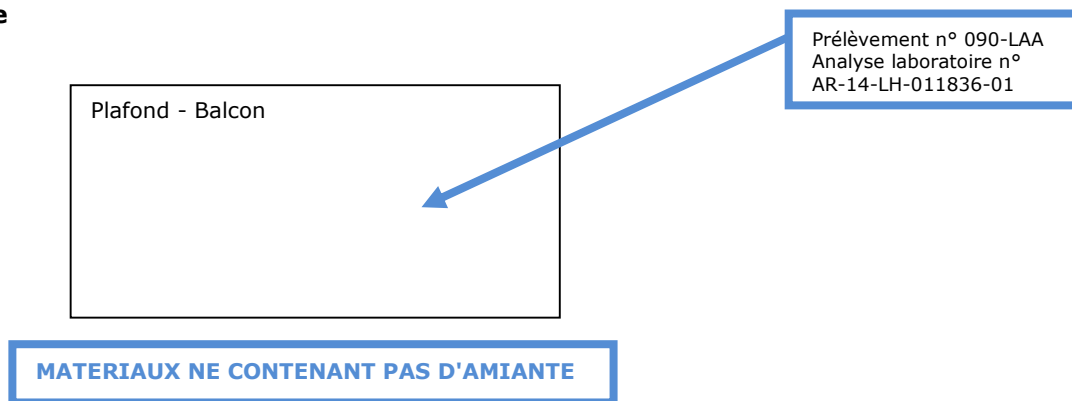
**Schéma de repérage**

Composants de la construction	Partie du composant vérifié ou sondé	Localisation	Photos n°	Prélèvements Echantillons n°	Analyses n°	Présence d'amiante	Etat de conservation (2)	Mesures d'ordre général préconisées	Analyse ou éléments de décision de l'opérateur en absence d'analyse
Plafond	Flocage	Balcon	1	090-LAA	AR-14-LH-011836-01	Non

Matériaux et produits	Localisation	Numéro de prélèvement	Numéro d'analyse	Photo
Flocage	Plafond - Balcon	090-LAA	AR-14-LH-011836-01
