Dossier établi pour le compte de : Office Public de l'Habitat 77

N° de dossier : 2013-09-300 FK DTA PC_090LAB_OPH

Date de visite : 18 mars 2014
Heure d'arrivée sur site : 09 : 35
Heure de départ du site : 17 : 35
N° de dossier : 2013-09-300 FK DTA PC_090LAB_OPH
Diagnostic établi par : F. KLAI
Identité du propriétaire : Office Public de l'Habitat 77
Adresse du propriétaire : 10 Avenue Charles Péguy
77000 MELUN
Adresse du bien visité : 60 RUE RENE LEBLOND
77220 TOURNAN EN BRIE

Fiche de visite et de repérage de matériaux susceptibles de contenir de l'amiante

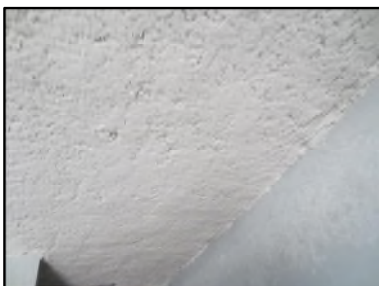
Photo N° 610 ECH-N°1 FLOCAGE --
HALL Plafonds BLANC
COTONNEUX

Date du prélèvement	N° prélèvement	Matériau et produit	Localisation	Résultat
18/03/2014	ECH-N°1	Flocage (BLANC COTONNEUX)	--HALL	ABSENCE

Matériaux et produits	Localisation	Numéro de prélèvement	Numéro d'analyse
Flocage (BLANC COTONNEUX)	--HALL (Plafonds)	ECH-N°1	14H004961-001

ECH-N°1
HALL
Flocage/Plafonds
BLANC COTONNEUX
(photo n° 610)
