**N° de dossier :** 2013-09-300 FK DTA PC\_090LAF\_OPH

**Date de visite :** 18 mars 2014  
**Heure d'arrivée sur site :** 09 : 35  
**Heure de départ du site :** 17 : 35  
**N° de dossier :** 2013-09-300 FK DTA PC\_090LAF\_OPH  
**Diagnostic établi par :** F. KLAI  
**Identité du propriétaire :** Office Public de l'Habitat 77  
**Adresse du propriétaire :** 10 Avenue Charles Péguy  
77000 MELUN  
**Adresse du bien visité :** 25 RUE DE VILLEMIBEON  
77220 TOURNAN EN BRIE

## Fiche de visite et de repérage de matériaux susceptibles de contenir de l'amiante

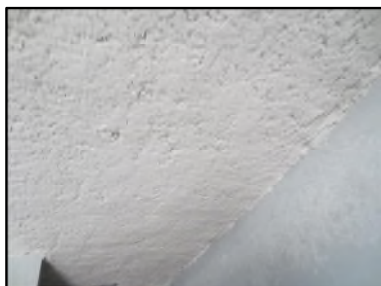
Photo N° 610 ECH-N°1 FLOCAGE --  
HALL Plafonds BLANC  
COTONNEUX

Matériaux et produits	Localisation	Numéro de prélèvement	Numéro d'analyse
Flocage (BLANC COTONNEUX)	--HALL (Plafonds)	ECH-N°1	14H004961-001
