Rapport de repérage des matériaux et produits contenant de l'amiante avant réalisation de travaux dans un immeuble bâti

60 Rue R.Lebland - Logement 3 - ESC AB - RC
77220 TOURNAN EN BRIE

90LAB0003 27/01/2020 - 10:13

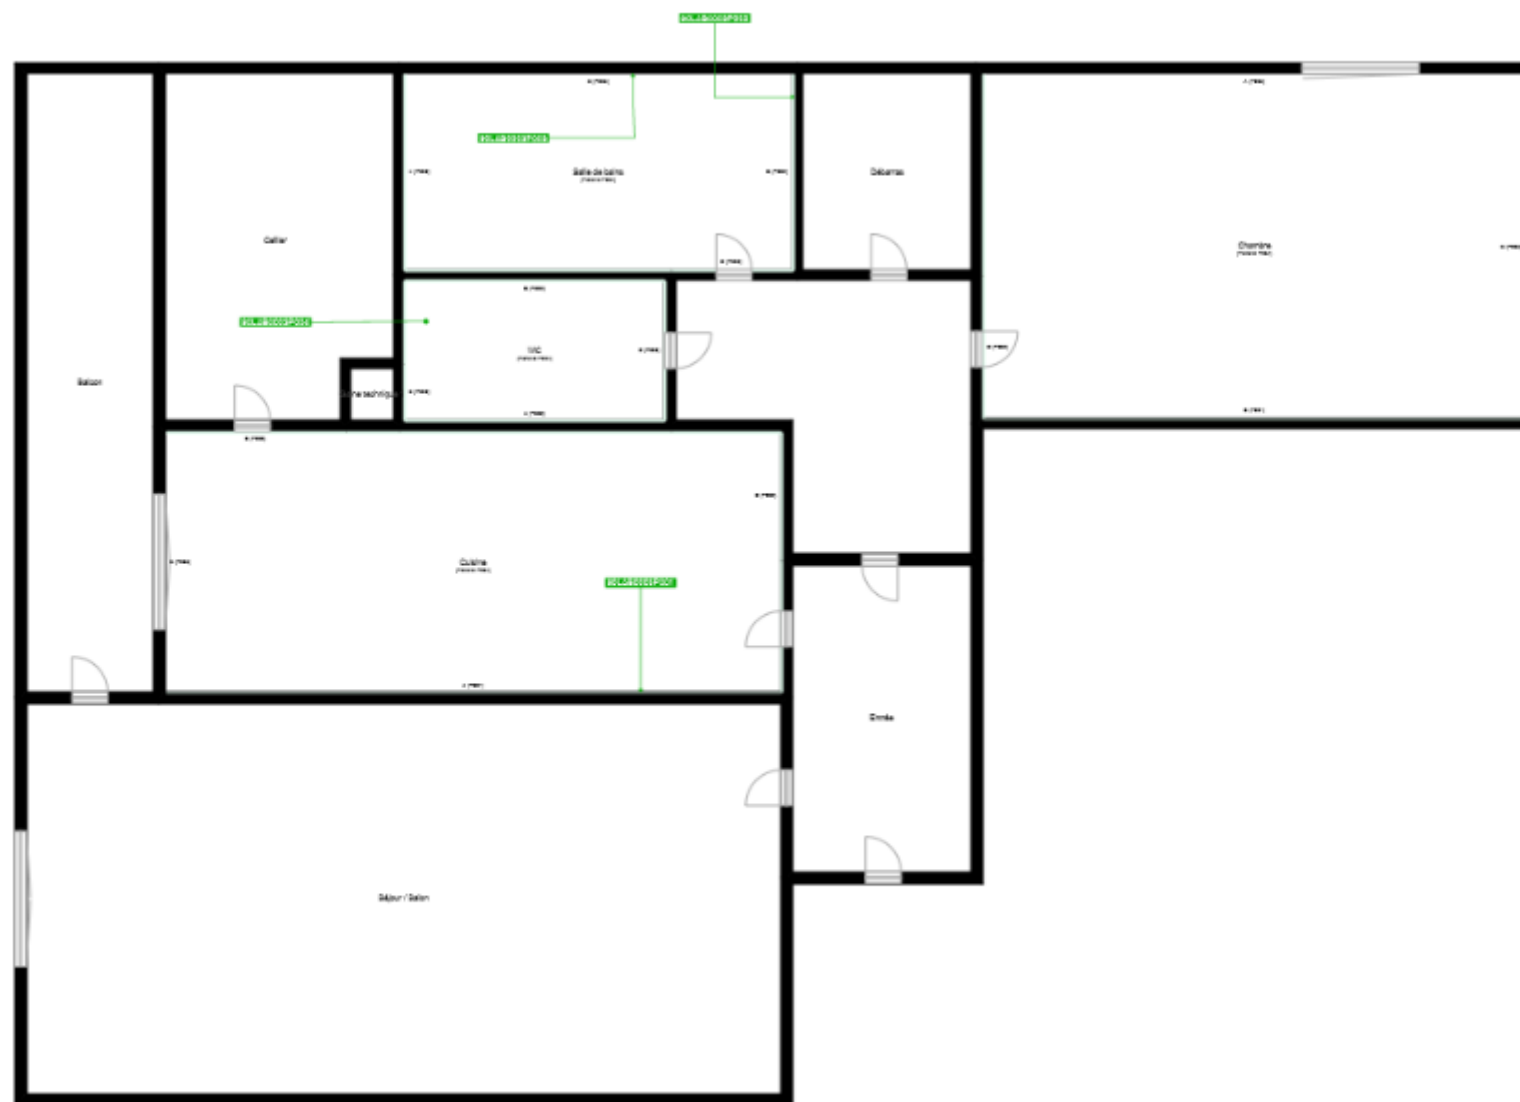
PLANCHE DE REPERAGE

Pièce et Etage	Ouvrage ou composant de la construction	Localisation	Partie d'ouvrage ou de composant à inspecter ou à sonder	Identification	Justification
Cuisine - RC	Autres	Mur A	Enduit / Peinture béton	P001	RESULTAT ANALYSE
Chambre - RC	Autres	Mur C	Enduit / Peinture béton	P001	ZPSO
Salle de bains - RC	Autres	Mur C	Enduit / Peinture plaque de plâtre	P002	RESULTAT ANALYSE
Chambre - RC	Autres	Mur D	Enduit / Peinture plaque de plâtre	P002	ZPSO
Cuisine - RC	Autres	Mur C, Mur D	Enduit / Peinture plaque de plâtre	P002	ZPSO
Salle de bains - RC	Autres	Mur A, Mur D	Enduit / Peinture plaque de plâtre	P002	ZPSO
WC - RC	Autres	Mur A, Mur B, Mur C, Mur D	Enduit / Peinture plaque de plâtre	P002	ZPSO
Salle de bains - RC	Autres	Mur B	Enduit / Peinture béton	P003	RESULTAT ANALYSE
Chambre - RC	Autres	Mur A, Mur B	Enduit / Peinture béton	P003	ZPSO

Pièce et Etage	Ouvrage ou composant de la construction	Localisation	Partie d'ouvrage ou de composant à inspecter ou à sonder	Identification	Justification
Cuisine - RC	Autres	Mur B	Enduit / Peinture béton	P003	ZPSO
WC - RC	Autres	Plafond	Enduit / Peinture béton	P004	RESULTAT ANALYSE
Chambre - RC	Autres	Plafond	Enduit / Peinture béton	P004	ZPSO
Cuisine - RC	Autres	Plafond	Enduit / Peinture béton	P004	ZPSO
Salle de bains - RC	Autres	Plafond	Enduit / Peinture béton	P004	ZPSO

Bien : 90LAB0003 - 60 Rue R.Leblood
- Logement 3 - ESC AB - RC 77220
TOURNAN EN BRIE
