Rapport de mission de repérage des matériaux et produits contenant de l'amiante avant réalisation de travaux

Norme NF X 46-020 V .2017

60 Rue R Leblond - Logement 2 - R+2

77220 TOURNAIN EN BRIE

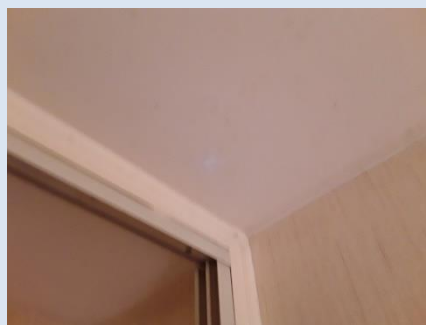
PRELEVEMENT : 90LAB0202P003			
NOM DU CLIENT	NUMERO DU DOSSIER	PIECE OU LOCAL	
HABITAT 77-OPH DE SEINE ET MARNE	90LAB0202 25/11/2019	Chambre 1 (R+2)	
ELEMENT	DESCRIPTIF DU LABORATOIRE	DATE DE PRELEVEMENT	NOM DE L'OPERATEUR
Enduit / Peinture béton	Peinture en vrac non séparable + enduit plâtreux blanc en vrac non séparable	25/11/2019	RHENZOUR Abdessamad
LOCALISATION		RESULTAT	
Plafond		Amiante non détecté	
EMPLACEMENT
