Rapport de mission de repérage des matériaux et produits contenant de l'amiante avant réalisation de travaux

5 RUE DE LA LIBERTE

MODULE 90LAO0000

77220 TOURNAN EN BRIE

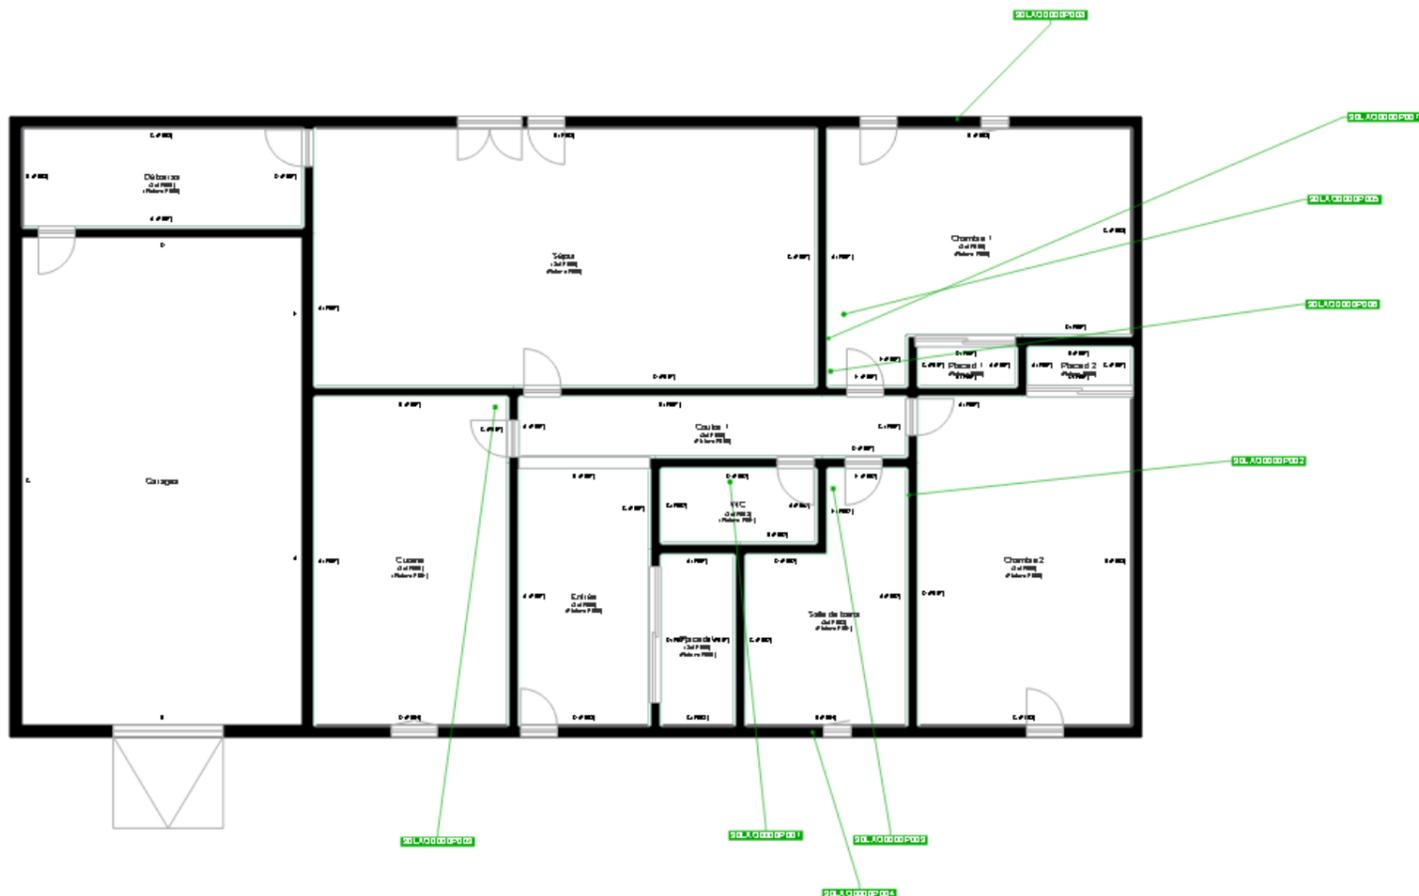
Cloisons Plaques de plâtre
	Murs Bois
	Murs Brique
	Murs périphériques / Plaques de plâtre
	Murs carreaux de plâtre
	Murs Béton / Enduit
	Murs porteurs et/ou mur de refend / Plaques de plâtre
	Murs périphériques / Doublage (plaque de plâtre + isolant)
	Torchis
	Murs Brique / Enduit
	Murs Brique plâtrière
	Murs Pierre
	Murs Machefer

- Murs amiantés
- Prélèvements de sol amianté
- Prélèvements de sol non amiantés
- Prélèvements de plafond amiantés
- Prélèvements de plafond non amiantés
- Prélèvements de mur amiantés
- Prélèvements de mur non amiantés
- Autres types de prélèvements amiantés
- Autres types de prélèvements non amiantés
- Sols amiantés
- Plafonds amiantés
- Sols et plafonds amiantés
- Conduits amiantés
- Conduits non amiantés
