Rapport de repérage des matériaux et produits contenant de l'amiante avant réalisation de travaux dans un immeuble bâti

5 Rue du Pere Brottier - Logement 7 - R+1 - ESC AU
77220 TOURNAN EN BRIE

Date du rapport : 29/01/2020

90LAU0107 29/01/2020 - 11:02

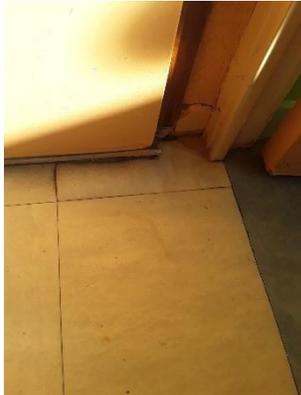
Identification : P002 (Fr1)
Pièce et étage : Entrée R+1
Localisation : Sol
Parties d'ouvrages ou de composants : Autres (Dalle de sol)
Descriptif Laboratoire : Revêtement bicouche souple beige et rouge
Résultat (justification) : Amiante non détectée (RESULTAT ANALYSE)

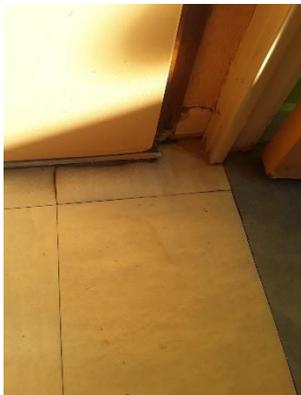
Identification : P002 (Fr2)
Pièce et étage : Entrée R+1
Localisation : Sol
Parties d'ouvrages ou de composants : Autres (Dalle de sol)
Descriptif Laboratoire : Colle polymère jaune non séparable + ragréage gris
Résultat (justification) : Amiante non détectée (RESULTAT ANALYSE)

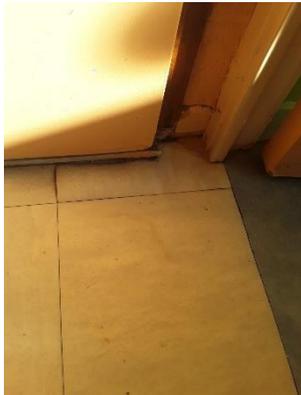
Identification : P002 (Fr3)
Pièce et étage : Entrée R+1
Localisation : Sol
Parties d'ouvrages ou de composants : Autres (Dalle de sol)
Descriptif Laboratoire : Peinture
Résultat (justification) : Amiante non détectée (RESULTAT ANALYSE)

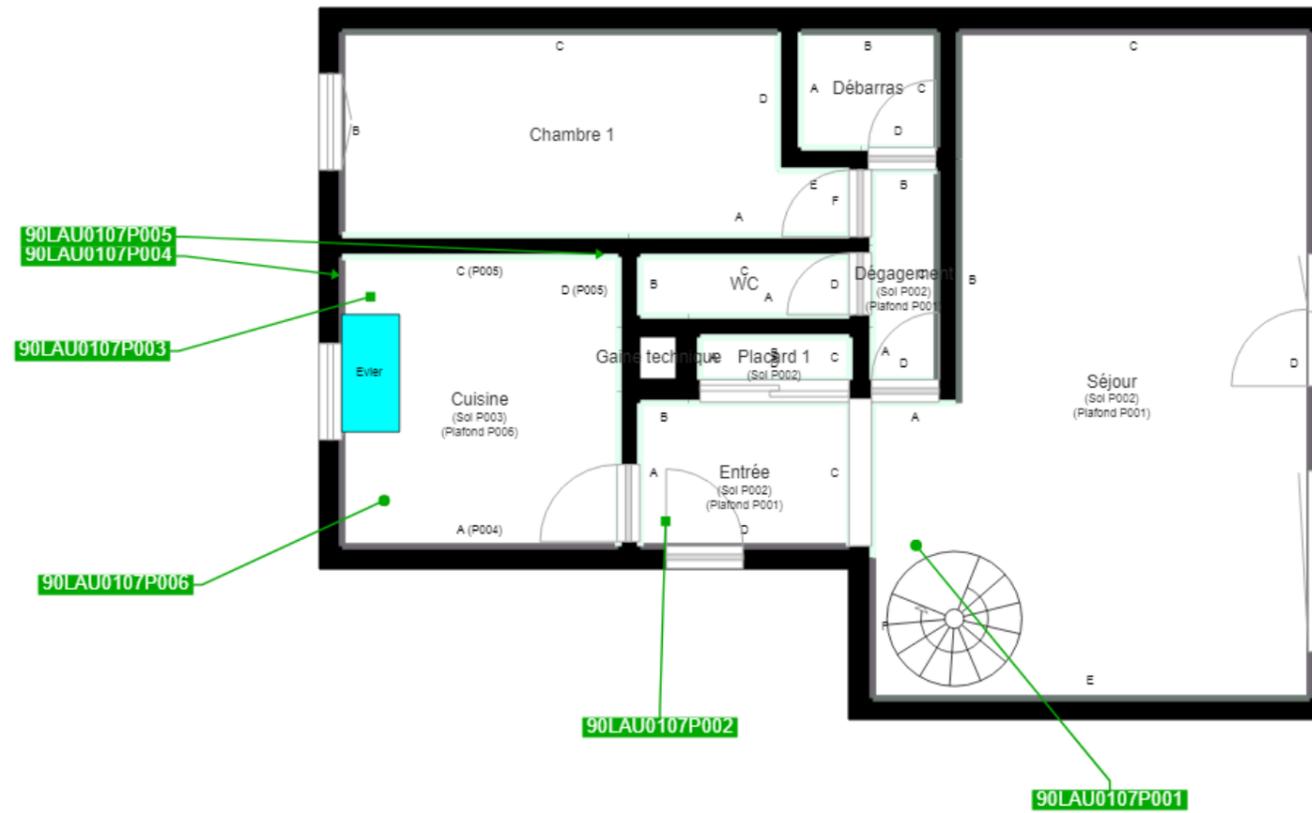
PLANCHE DE REPERAGE

Apparemmment 107 du bâtiment n 5
