Rapport de mission de repérage des matériaux et produits contenant de l'amiante avant réalisation de travaux

R. 4412-97 modifié par le décret 2012-639 du 4 mai 2012
Norme NF X 46-020

10 RUE DU PERE BROTTIER-APT 108

77220 TOURNAN EN BRIE

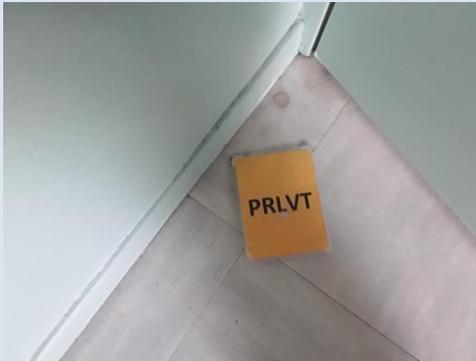
PRELEVEMENT : 90LAZ0108P001			
NOM DU CLIENT	NUMERO DU DOSSIER		PIECE OU LOCAL
OPH77	90LAZ0108 04/10/2017		Chambre 1
ELEMENT	DESCRIPTIF DU LABORATOIRE	DATE DE PRELEVEMENT	NOM DE L'OPERATEUR
Dalle de sol	Revêtement bicouche souple beige et rouge + colle polymère jaune non séparable + ragréage gris non séparable + matériau compact beige hétérogène	04/10/2017	JULIEN Mickaël
LOCALISATION		RESULTAT	
Sol		Amiante non détecté	
EMPLACEMENT

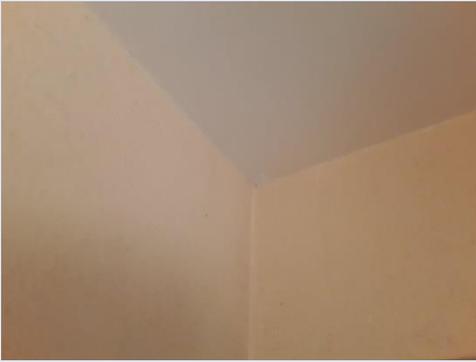
PRELEVEMENT : 90LAZ0108P002			
NOM DU CLIENT	NUMERO DU DOSSIER		PIECE OU LOCAL
OPH77	90LAZ0108 04/10/2017		Palier
ELEMENT	DESCRIPTIF DU LABORATOIRE	DATE DE PRELEVEMENT	NOM DE L'OPERATEUR
Enduit / Peinture plaque de plâtre	Enduit plâtreux blanc en vrac + peinture non séparable	04/10/2017	JULIEN Mickaël
LOCALISATION		RESULTAT	
Plafond		Amiante non détecté	
EMPLACEMENT

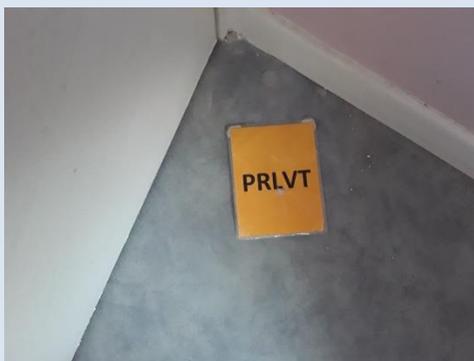
PRELEVEMENT : 90LAZ0108P003			
NOM DU CLIENT	NUMERO DU DOSSIER		PIECE OU LOCAL
OPH77	90LAZ0108 04/10/2017		Salle de bains et WC
ELEMENT	DESCRIPTIF DU LABORATOIRE	DATE DE PRELEVEMENT	NOM DE L'OPERATEUR
Revêtement souple	Revêtement souple bleu + colle polymère jaune non séparable + ragréage gris non séparable + peinture non séparable + matériau compact beige hétérogène	04/10/2017	JULIEN Mickaël
LOCALISATION		RESULTAT	
Sol		Amiante non détecté

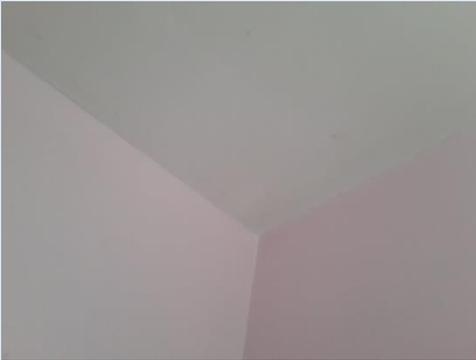
PRELEVEMENT : 90LAZ0108P004			
NOM DU CLIENT	NUMERO DU DOSSIER		PIECE OU LOCAL
OPH77	90LAZ0108 04/10/2017		Salle de bains et WC
ELEMENT	DESCRIPTIF DU LABORATOIRE	DATE DE PRELEVEMENT	NOM DE L'OPERATEUR
Enduit / Peinture plaque de plâtre	Enduit plâtreux blanc en vrac + peinture non séparable	04/10/2017	JULIEN Mickaël
LOCALISATION		RESULTAT	
Plafond		Amiante non détecté	
EMPLACEMENT

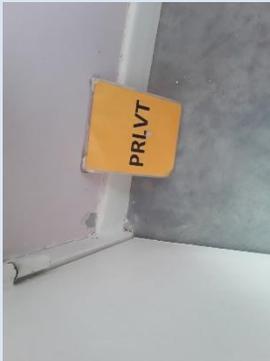
PRELEVEMENT : 90LAZ0108P005			
NOM DU CLIENT	NUMERO DU DOSSIER		PIECE OU LOCAL
OPH77	90LAZ0108 04/10/2017		Salle de bains et WC
ELEMENT	DESCRIPTIF DU LABORATOIRE	DATE DE PRELEVEMENT	NOM DE L'OPERATEUR
Enduit / Peinture plaque de plâtre	Enduit plâtreux blanc en vrac + peinture non séparable + carton non séparable	04/10/2017	JULIEN Mickaël
LOCALISATION		RESULTAT	
Mur A		Amiante non détecté	
EMPLACEMENT

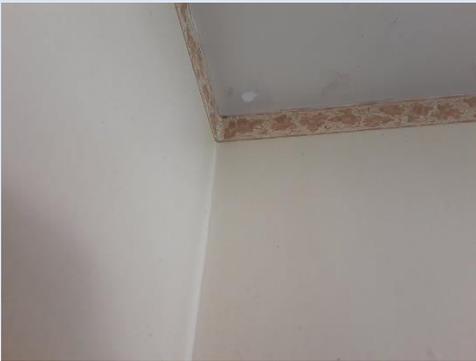
PRELEVEMENT : 90LAZ0108P006			
NOM DU CLIENT	NUMERO DU DOSSIER		PIECE OU LOCAL
OPH77	90LAZ0108 04/10/2017		Cuisine
ELEMENT	DESCRIPTIF DU LABORATOIRE	DATE DE PRELEVEMENT	NOM DE L'OPERATEUR
Enduit béton	Enduit beige en vrac + peinture non séparable	04/10/2017	JULIEN Mickaël
LOCALISATION		RESULTAT	
Plafond		Amiante non détecté	
EMPLACEMENT

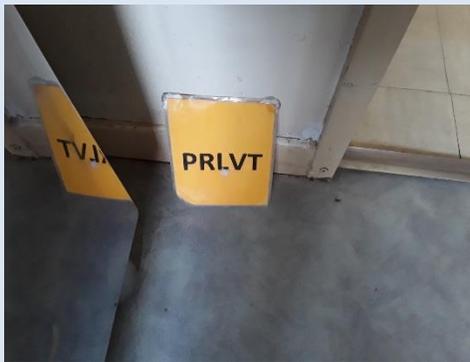
PRELEVEMENT : 90LAZ0108P007				
NOM DU CLIENT		NUMERO DU DOSSIER		PIECE OU LOCAL
OPH77		90LAZ0108 04/10/2017		Cuisine
ELEMENT	DESCRIPTIF DU LABORATOIRE	DATE DE PRELEVEMENT	NOM DE L'OPERATEUR	
Enduit / Peinture plaque de plâtre	Enduit plâtreux blanc en vrac + peinture non séparable + carton non séparable + matériau beige non séparable + papier peint non séparable	04/10/2017	JULIEN Mickaël	
LOCALISATION			RESULTAT	
Mur F			Amiante non détecté

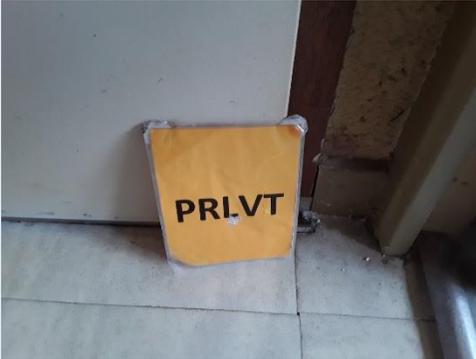
PRELEVEMENT : 90LAZ0108P008			
NOM DU CLIENT	NUMERO DU DOSSIER		PIECE OU LOCAL
OPH77	90LAZ0108 04/10/2017		Entrée
ELEMENT	DESCRIPTIF DU LABORATOIRE	DATE DE PRELEVEMENT	NOM DE L'OPERATEUR
Enduit plaque de plâtre	Enduit plâtreux blanc en vrac + papier peint non séparable + carton non séparable	04/10/2017	JULIEN Mickaël
LOCALISATION		RESULTAT	
Mur D		Amiante non détecté	
EMPLACEMENT

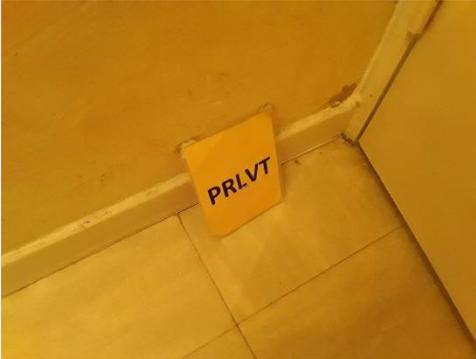
PRELEVEMENT : 90LAZ0108P009			
NOM DU CLIENT	NUMERO DU DOSSIER		PIECE OU LOCAL
OPH77	90LAZ0108 04/10/2017		Couloir
ELEMENT	DESCRIPTIF DU LABORATOIRE	DATE DE PRELEVEMENT	NOM DE L'OPERATEUR
Enduit béton	Enduit plâtreux blanc en vrac + peinture non séparable + matériau gris non séparable	04/10/2017	JULIEN Mickaël
LOCALISATION		RESULTAT	
Mur E		Amiante non détecté	
EMPLACEMENT

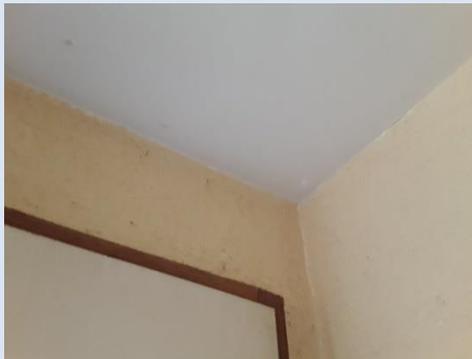
PRELEVEMENT : 90LAZ0108P010			
NOM DU CLIENT	NUMERO DU DOSSIER		PIECE OU LOCAL
OPH77	90LAZ0108 04/10/2017		Entrée
ELEMENT	DESCRIPTIF DU LABORATOIRE	DATE DE PRELEVEMENT	NOM DE L'OPERATEUR
Enduit béton	Enduit plâtreux blanc en vrac + peinture non séparable	04/10/2017	JULIEN Mickaël
LOCALISATION		RESULTAT	
Plafond		Amiante non détecté	
EMPLACEMENT

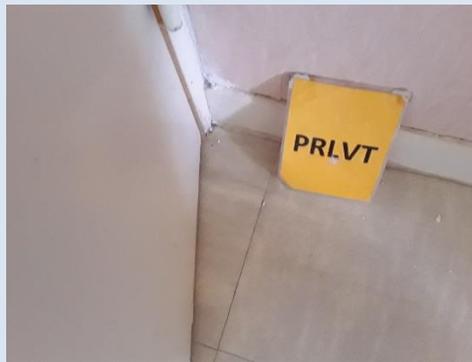
PRELEVEMENT : 90LAZ0108P011				
NOM DU CLIENT		NUMERO DU DOSSIER		PIECE OU LOCAL
OPH77		90LAZ0108 04/10/2017		Bureau
ELEMENT	DESCRIPTIF DU LABORATOIRE	DATE DE PRELEVEMENT	NOM DE L'OPERATEUR	
Enduit plaque de plâtre	Enduit plâtreux blanc en vrac + peinture non séparable + carton non séparable + papier peint non séparable + matériau beige non séparable	04/10/2017	JULIEN Mickaël	
LOCALISATION			RESULTAT	
Mur A			Amiante non détecté

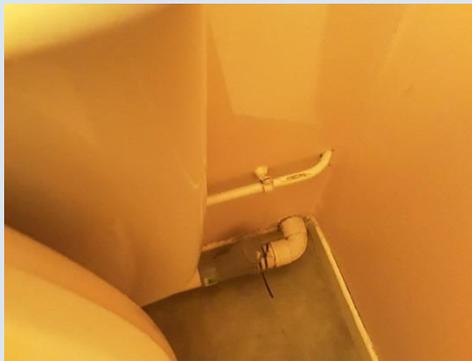
PRELEVEMENT : 90LAZ0108P012			
NOM DU CLIENT	NUMERO DU DOSSIER		PIECE OU LOCAL
OPH77	90LAZ0108 04/10/2017		WC
ELEMENT	DESCRIPTIF DU LABORATOIRE	DATE DE PRELEVEMENT	NOM DE L'OPERATEUR
Peinture	Peintures multiples	04/10/2017	JULIEN Mickaël
LOCALISATION		RESULTAT	
Tuyauterie		Amiante non détecté	
EMPLACEMENT
