Rapport de repérage des matériaux et produits contenant de l'amiante avant relocation d'un bien

Numéro de dossier : RAAT_90LAF0201
Date du repérage : 12/11/2021

Adresse	Rue : 25 Rue de Villemigeon (90LAF0201) Bât., escalier, niveau, appartement n°, lot n° : Bat. 25; Esc. 25; Etage 2; Porte 0201 Lot numéro 90LAF0201, Code postal, ville :... 77220 TOURNAN EN BRIE
Périmètre de repérage : Ensemble du logement
Type de logement : Appartement
Fonction principale du bâtiment : Habitation (partie privative d'immeuble)
Date de construction : NC

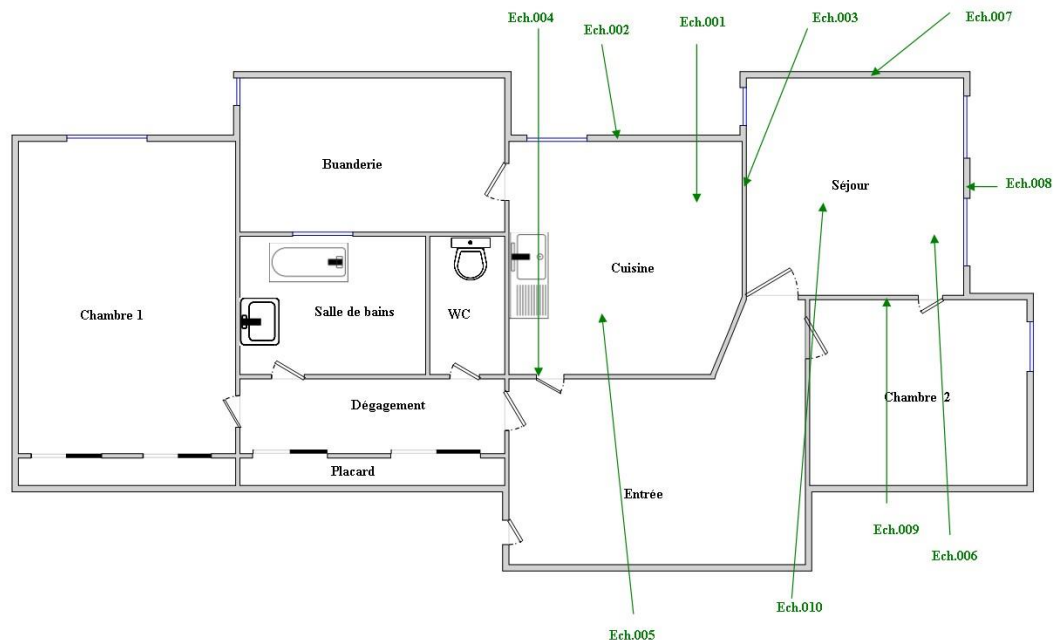
7.1 - Annexe - Schéma de repérage

Planche (croquis) de repérage technique effectué par le cabinet : ARC SAS - SOCOBAT EXPERTISES, auteur : MARTIN Olivier
Dossier n° RAAT_90LAF0201 du 23/11/2021
Adresse du bien : 25 Rue de Villemigeon (90LAF0201) 77220 TOURNAN EN BRIE
