Rapport de mission de repérage des matériaux et produits contenant de l'amiante avant réalisation de travaux

Référence : RAAT_90LAJ0101

Le 28/06/2021

Adresse : 33 rue Villemigeon 77220 TOURNAN-EN-BRIE

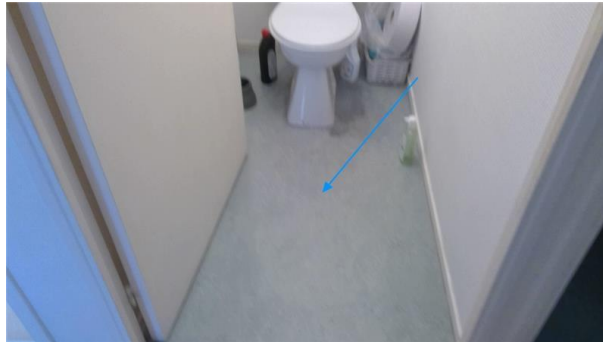
PRELEVEMENT : P001

Nom du client	Numéro de dossier	Localisation
HABITAT 77 OPH DE SEINE ET MARNE	RAAT_90LAJ0101	1er - WC Plancher - Sol
Nom de l'opérateur	Date de prélèvement	Matériau
MARTIN Olivier	28/06/2021	Ragréage / colle - Linoleum
Résultat amiante		
absence d'amiante

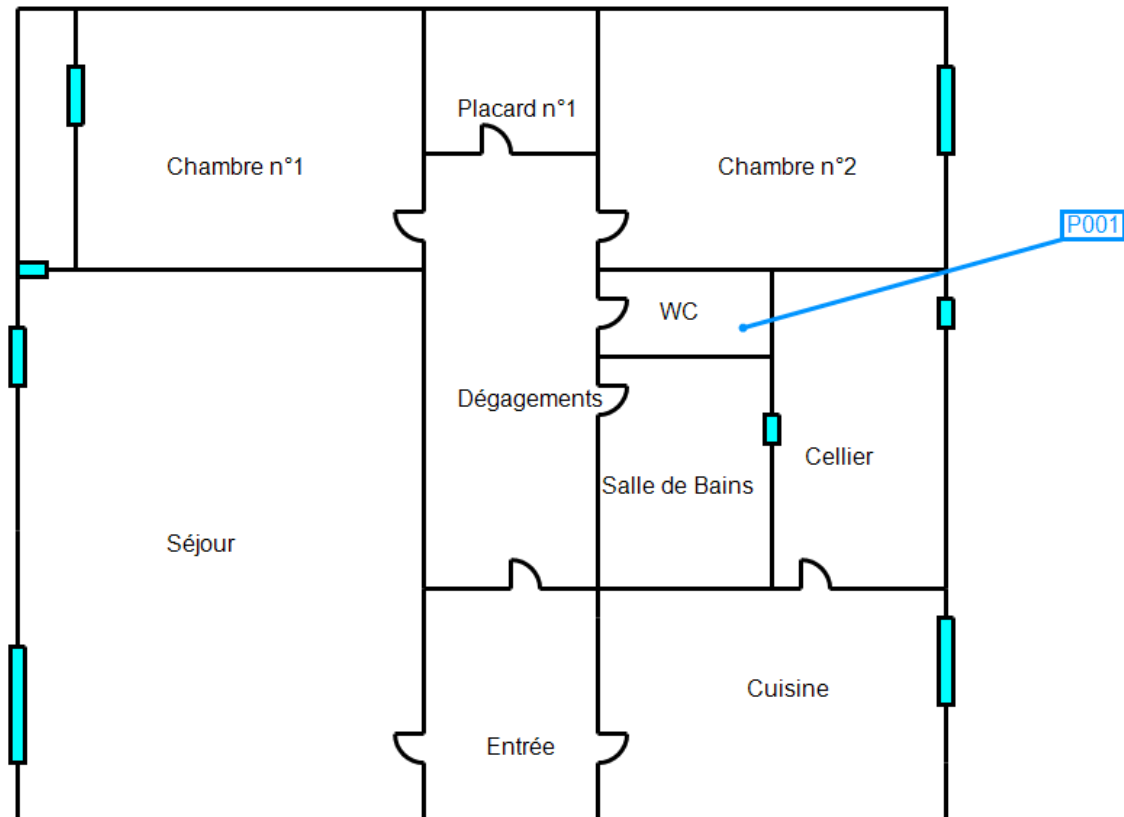
Planche de repérage

Cliant :	HABITAT 77 OPH DE SEINE ET	Titre :	Localisation prélevement	
N° dossier :	RAAT_90LAJ0101	Adresse :	Bâtiment 33 rue Villemigeon 77220 TOURNAN-EN-BRIE	
N° planche :	1/1			Version : 0
Type :	Croquis			
Date :	12/07/2021	Localisation / Bâtiment :		
Intervenant :	MARTIN Olivier	Niveau :		
Origine du plan :	Cabinet de diagnostics	Commentaire :
