Rapport de mission de repérage des matériaux et produits contenant de l'amiante avant réalisation de travaux

Référence : RAAT_90LAU0003

Le 07/07/2021

Adresse : 5 rue Du Père Brottier 77220 TOURNAN-EN-BRIE

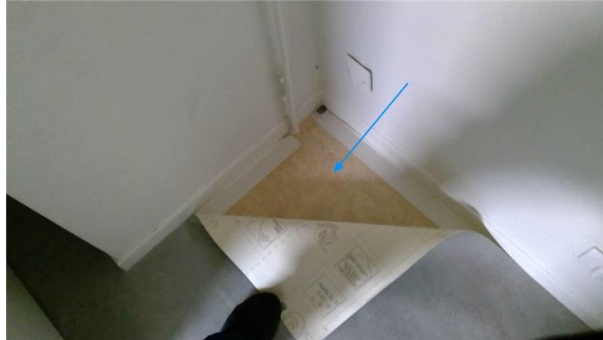
ANNEXE : Fiches d'identification et de cotation
PRELEVEMENT : P001
Emplacement

Nom du client	Numéro de dossier	Localisation
HABITAT 77 OPH DE SEINE ET MARNE	RAAT_90LAU0003	RDC - Cuisine Plancher - Sol
Nom de l'opérateur	Date de prélèvement	Matériau
MARTIN Olivier	07/07/2021	Ragréage / colle - Linoleum
Résultat amiante		
absence d'amiante

- N° 21H022794-001 - Référence P001-RDC - Cuisine - Sol - Plancher - Ragréage / colle - Linoleum,
prélevé par vos soins, et analysé par Eurofins Lab Environment Testing Portugal, Unipessoal Lda.

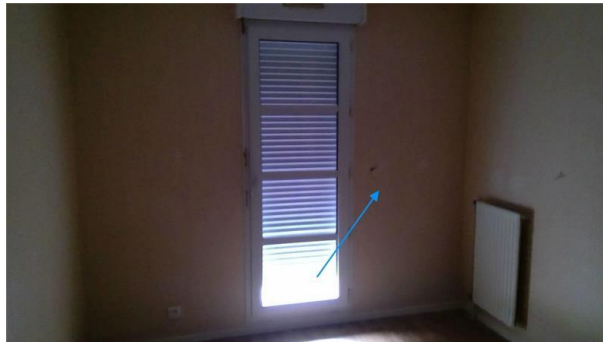
PRELEVEMENT : P002
Emplacement

Nom du client	Numéro de dossier	Localisation
HABITAT 77 OPH DE SEINE ET MARNE	RAAT_90LAU0003	RDC - Chambre n°2 Mur façade - B
Nom de l'opérateur	Date de prélèvement	Matériau
MARTIN Olivier	07/07/2021	Béton/plâtre/enduit - Tapiserie
Résultat amiante		
absence d'amiante

- N° 21H022794-002 - Référence P002-RDC - Chambre n°2 - B - Mur façade - Béton/plâtre/enduit -
Tapisserie, prélevé par vos soins, et analysé par Eurofins Lab Environment Testing Portugal, Unipessoal Lda.

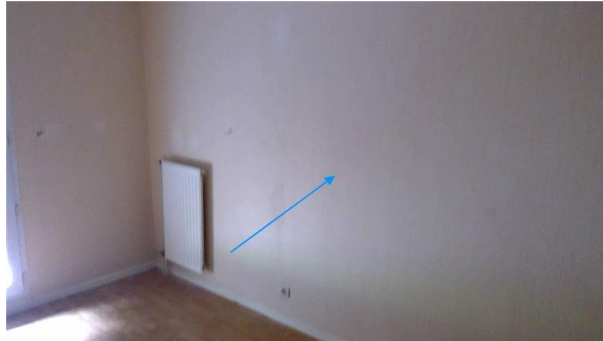
PRELEVEMENT : P003

Nom du client	Numéro de dossier	Localisation
HABITAT 77 OPH DE SEINE ET MARNE	RAAT_90LAU0003	RDC - Chambre n°2 Mur - C
Nom de l'opérateur	Date de prélèvement	Matériau
MARTIN Olivier	07/07/2021	Béton/plâtre/enduit - Tapisserie
Résultat amiante		
absence d'amiante

- N° 21H022794-003 - Référence P003-RDC - Chambre n°2 - C - Mur - Colle - Faïence, prélevé par vos
soins, et analysé par Eurofins Lab Environment Testing Portugal, Unipessoal Lda.

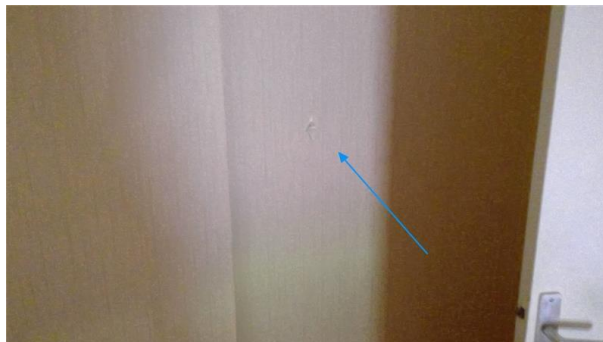
PRELEVEMENT : P004

Nom du client	Numéro de dossier	Localisation
HABITAT 77 OPH DE SEINE ET MARNE	RAAT_90LAU0003	RDC - Chambre n°2 Cloisons - A, D
Nom de l'opérateur	Date de prélèvement	Matériau
MARTIN Olivier	07/07/2021	Enduit / Plâtre - Tapisserie
Résultat amiante		
absence d'amiante

- N° 21H022794-004 - Référence P004-RDC - Chambre n°2 - A, D - Cloisons - Enduit / Plâtre -
Tapisserie, prélevé par vos soins, et analysé par Eurofins Lab Environment Testing Portugal, Unipessoal Lda.

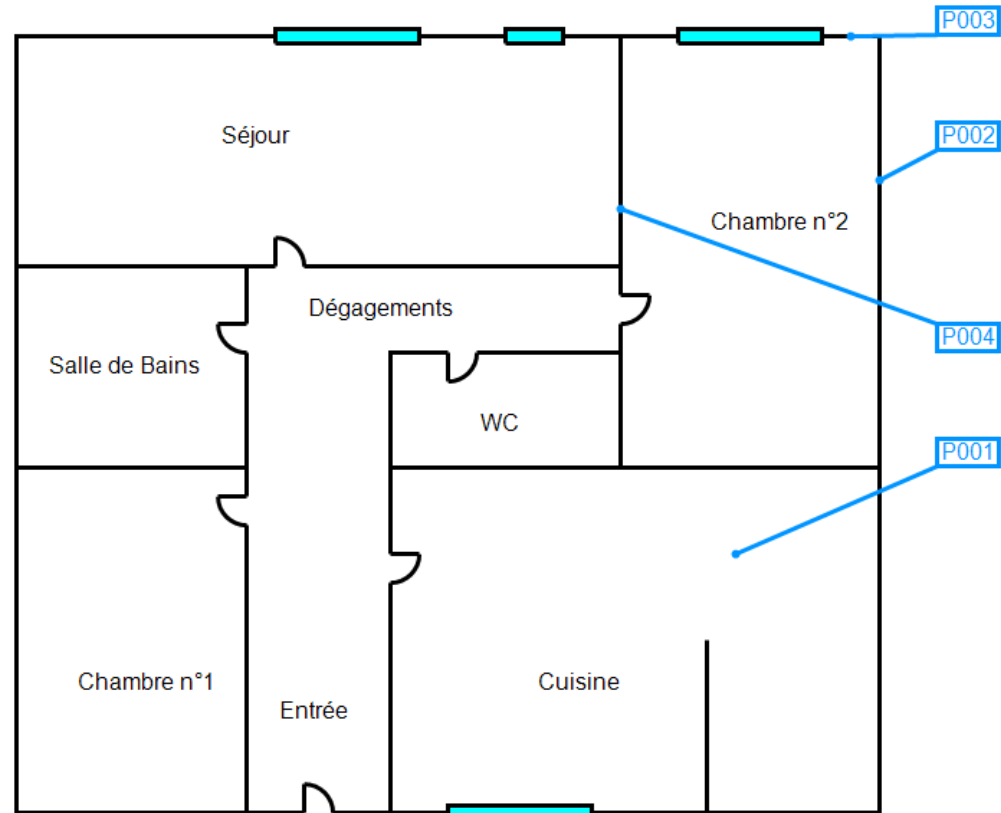
Planche de repérage

Client :	HABITAT 77 OPH DE SEINE ET	Titre :	Localisation prélèvements	
N° dossier :	RAAT_90LAU0003	Adresse :	Bâtiment 5 rue Du Père Brottier 77220 TOURNAN-EN-BRIE	
N° planche :	1/1			Version : 0
Type :	Croquis			
Date :	30/07/2021	Localisation / Bâtiment :		
Intervenant :	MARTIN Olivier	Niveau :		
Origine du plan :	Cabinet de diagnostics	Commentaire :
