Rapport de mission de repérage des matériaux et produits contenant de l'amiante avant réalisation de travaux

146 RUE DU PERE BROTTIER

77220 TOURNAN EN BRIE

RAPPORT N° :	90LA30000 CPLMT	Laboratoire d'Analyses :	ITGA
Repérage réalisé le :	13/03/2018	Adresse laboratoire :	3 RUE ARMAND HERPIN LACROIX - CS 46537 35065 RENNES CEDEX
Accompagnateur :		Numéro d'accréditation :	1-5967
Par :	Gaetan BEDEL	Organisme d'assurance professionnelle :	AXA France
N° certificat :	CPDI3869	Adresse assurance :	313 Terrasses de l'Arche 92727 NANTERRE CEDEX
Date d'obtention :	22/04/2016	N° de contrat d'assurance :	10063271004
Organisme certificateur	I.CERT PARC EDONIA - BAT G - RUE DE LA TERRE VICTORIA - 35760 SAINT GREGOIRE	Date de validité :	31/12/2018

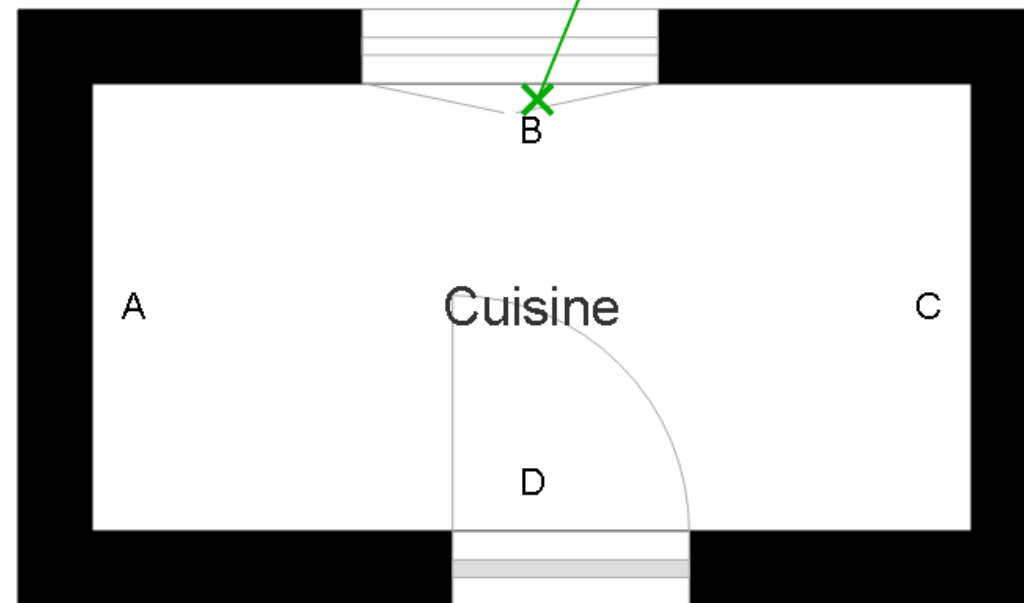
PIECE	ETAGE	ELEMENTS	DESCRIPTIF LABORATOIRE	Echantillon	REPERAGE	ETAT	RESULTAT	METHODE
Cuisine		Revêtement bitumineux	Tampon bitumineux noir	90LA30000 CPLMTP001	Sous évier	BON ETAT	Amiante non détecté	RESULTAT ANALYSE
