Rapport de mission de repérage des matériaux et produits contenant de l'amiante avant réalisation de travaux

10 RUE DU PERE BROTTIER-APT 108

77220 TOURNAN EN BRIE

RAPPORT N° :	90LAZ0108	Laboratoire d'Analyses :	ITGA
Repérage réalisé le :	04/10/2017	Adresse laboratoire :	3 RUE ARMAND HERPIN LACROIX - CS 46537 35065 RENNES CEDEX
Accompagnateur :		Numéro d'accréditation :	1-5967
Par :	Mickaël JULIEN	Organisme d'assurance professionnelle :	ALLIANZ
N° certificat :	CPDI 4129	Adresse assurance :	Direction Opérations Entreprises 5C Esplanade Charles de Gaulle 33081 BORDEAUX CEDEX
Date d'obtention :	01/01/2017	N° de contrat d'assurance :	55897385
Organisme certificateur	I.CERT Parc Edonia - Bâtiment G - Rue de la Terre Victoria - 35760 SAINT-GREGOIRE	Date de validité :	31/12/2017

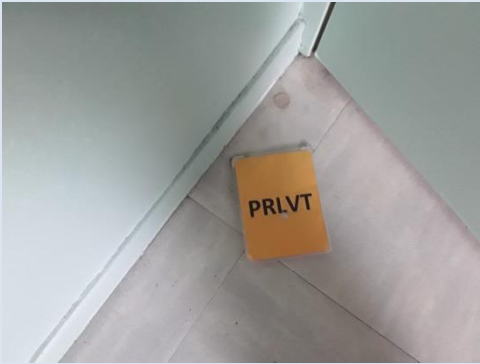
PRELEVEMENT : 90LAZ0108P001			
NOM DU CLIENT	NUMERO DU DOSSIER		PIECE OU LOCAL
OPH77	90LAZ0108 04/10/2017		Chambre 1
ELEMENT	DESCRIPTIF DU LABORATOIRE	DATE DE PRELEVEMENT	NOM DE L'OPERATEUR
Dalle de sol	Revêtement bicouche souple beige et rouge + colle polymère jaune non séparable + ragréage gris non séparable + matériau compact beige hétérogène	04/10/2017	JULIEN Mickaël
LOCALISATION		RESULTAT	
Sol		Amiante non détecté	
EMPLACEMENT

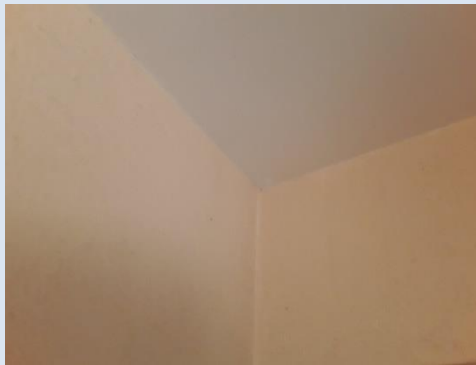
PRELEVEMENT : 90LAZ0108P002			
NOM DU CLIENT	NUMERO DU DOSSIER		PIECE OU LOCAL
OPH77	90LAZ0108 04/10/2017		Palier
ELEMENT	DESCRIPTIF DU LABORATOIRE	DATE DE PRELEVEMENT	NOM DE L'OPERATEUR
Enduit / Peinture plaque de plâtre	Enduit plâtreux blanc en vrac + peinture non séparable	04/10/2017	JULIEN Mickaël
LOCALISATION		RESULTAT	
Plafond		Amiante non détecté

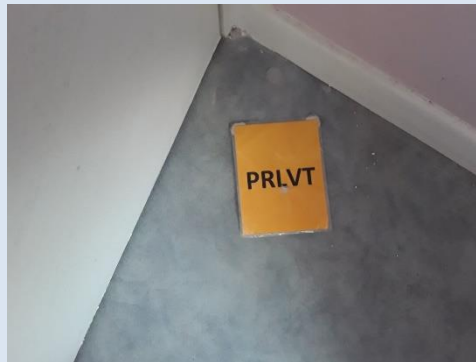
PRELEVEMENT : 90LAZ0108P003			
NOM DU CLIENT	NUMERO DU DOSSIER		PIECE OU LOCAL
OPH77	90LAZ0108 04/10/2017		Salle de bains et WC
ELEMENT	DESCRIPTIF DU LABORATOIRE	DATE DE PRELEVEMENT	NOM DE L'OPERATEUR
Revêtement souple	Revêtement souple bleu + colle polymère jaune non séparable + ragréage gris non séparable + peinture non séparable + matériau compact beige hétérogène	04/10/2017	JULIEN Mickaël
LOCALISATION		RESULTAT	
Sol		Amiante non détecté

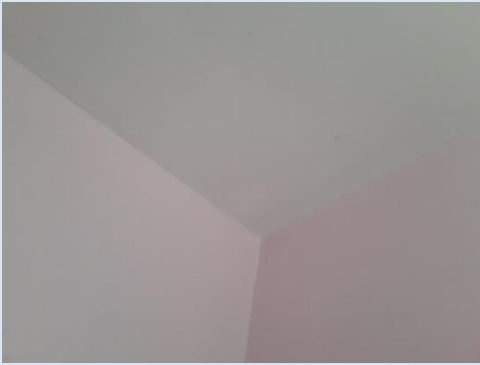
PRELEVEMENT : 90LAZ0108P004			
NOM DU CLIENT	NUMERO DU DOSSIER		PIECE OU LOCAL
OPH77	90LAZ0108 04/10/2017		Salle de bains et WC
ELEMENT	DESCRIPTIF DU LABORATOIRE	DATE DE PRELEVEMENT	NOM DE L'OPERATEUR
Enduit / Peinture plaque de plâtre	Enduit plâtreux blanc en vrac + peinture non séparable	04/10/2017	JULIEN Mickaël
LOCALISATION		RESULTAT	
Plafond		Amiante non détecté	
EMPLACEMENT

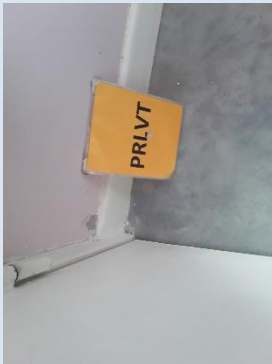
PRELEVEMENT : 90LAZ0108P005			
NOM DU CLIENT	NUMERO DU DOSSIER		PIECE OU LOCAL
OPH77	90LAZ0108 04/10/2017		Salle de bains et WC
ELEMENT	DESCRIPTIF DU LABORATOIRE	DATE DE PRELEVEMENT	NOM DE L'OPERATEUR
Enduit / Peinture plaque de plâtre	Enduit plâtreux blanc en vrac + peinture non séparable + carton non séparable	04/10/2017	JULIEN Mickaël
LOCALISATION		RESULTAT	
Mur A		Amiante non détecté	
EMPLACEMENT

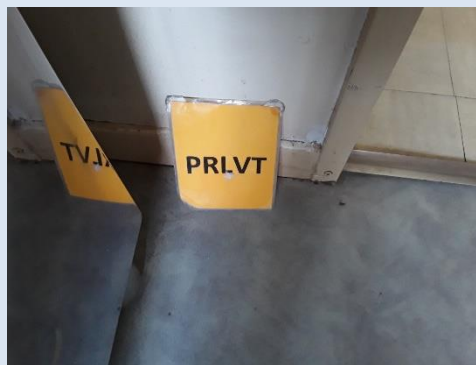
PRELEVEMENT : 90LAZ0108P007				
NOM DU CLIENT		NUMERO DU DOSSIER		PIECE OU LOCAL
OPH77		90LAZ0108 04/10/2017		Cuisine
ELEMENT	DESCRIPTIF DU LABORATOIRE	DATE DE PRELEVEMENT	NOM DE L'OPERATEUR	
Enduit / Peinture plaque de plâtre	Enduit plâtreux blanc en vrac + peinture non séparable + carton non séparable + matériau beige non séparable + papier peint non séparable	04/10/2017	JULIEN Mickaël	
LOCALISATION			RESULTAT	
Mur F			Amiante non détecté

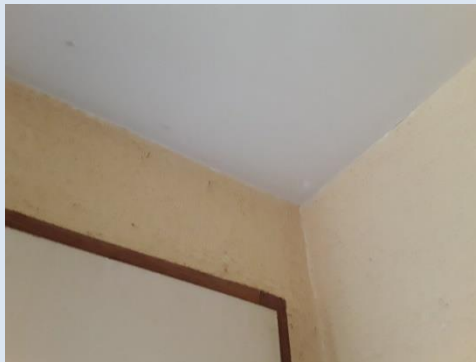
PRELEVEMENT : 90LAZ0108P010			
NOM DU CLIENT	NUMERO DU DOSSIER		PIECE OU LOCAL
OPH77	90LAZ0108 04/10/2017		Entrée
ELEMENT	DESCRIPTIF DU LABORATOIRE	DATE DE PRELEVEMENT	NOM DE L'OPERATEUR
Enduit béton	Enduit plâtreux blanc en vrac + peinture non séparable	04/10/2017	JULIEN Mickaël
LOCALISATION		RESULTAT	
Plafond		Amiante non détecté	
EMPLACEMENT

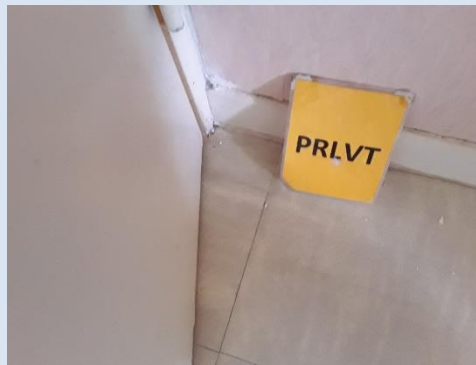
PRELEVEMENT : 90LAZ0108P011			
NOM DU CLIENT	NUMERO DU DOSSIER		PIECE OU LOCAL
OPH77	90LAZ0108 04/10/2017		Bureau
ELEMENT	DESCRIPTIF DU LABORATOIRE	DATE DE PRELEVEMENT	NOM DE L'OPERATEUR
Enduit plaque de plâtre	Enduit plâtreux blanc en vrac + peinture non séparable + carton non séparable + papier peint non séparable + matériau beige non séparable	04/10/2017	JULIEN Mickaël
LOCALISATION		RESULTAT	
Mur A		Amiante non détecté

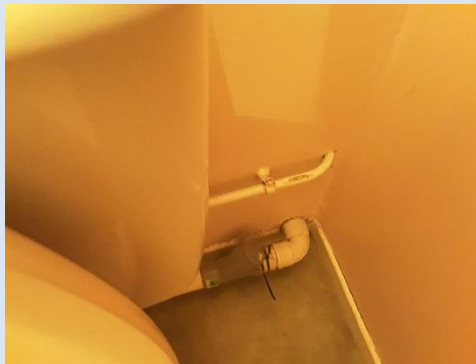
PRELEVEMENT : 90LAZ0108P012			
NOM DU CLIENT	NUMERO DU DOSSIER		PIECE OU LOCAL
OPH77	90LAZ0108 04/10/2017		WC
ELEMENT	DESCRIPTIF DU LABORATOIRE	DATE DE PRELEVEMENT	NOM DE L'OPERATEUR
Peinture	Peintures multiples	04/10/2017	JULIEN Mickaël
LOCALISATION		RESULTAT	
Tuyauterie		Amiante non détecté	
EMPLACEMENT
