Rapport de mission de repérage des matériaux et produits contenant de l'amiante avant réalisation de travaux

Norme NF X 46-020 V .2017

3 RUE DE LA LIBERTE

RAPPORT N° :	19499_pavillon2-4-6	Laboratoire d'Analyses :	ITGA
Repérage réalisé le :	03/10/2019	Adresse laboratoire :	3 RUE ARMAND HERPIN LACROIX - CS 46537 35065 RENNES CEDEX
Accompagnateur :		Numéro d'accréditation :	1-5967
Par :	Abdessamad RHENZOUR	Organisme d'assurance professionnelle :	AXA France
N° certificat :	DTI3342	Adresse assurance :	313 Terrasses de l'Arche 92727 NANTERRE CEDEX
Date d'obtention :	23/11/2017	N° de contrat d'assurance :	10158549604
Organisme certificateur	DEKRA 5 avenue Garlande - 92220 BAGNEUX	Date de validité :	31/12/2019

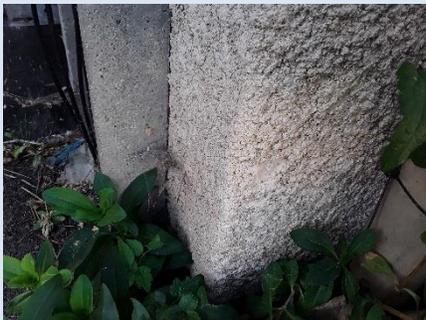
PIECE	ETAGE	ELEMENTS	DESCRIPTIF LABORATOIRE	Echantillon	REPERAGE	ETAT	RESULTAT	METHODE
Façade avant	Rez de chaussé	Enduit projeté	Enduit beige en vrac hétérogène	19499_pavillon2-4-6P001	Murs	DEGRADATION PARTIELLE	Amiante non détecté	RESULTAT ANALYSE
Façade avant	Rez de chaussé	Enduit projeté	Enduit beige en vrac hétérogène	19499_pavillon2-4-6P001	Murs	DEGRADATION PARTIELLE	Amiante non détecté	ZPSO
