N° de dossier : 2013-09-300 FK DTA PC 091LAA OPH

Date de visite : 13 mars 2014
Heure d'arrivée sur site : 09 : 36
Heure de départ du site : 17 : 36
N° de dossier : 2013-09-300 FK DTA PC 091LAA OPH
Diagnostic établi par : F. KLAI
Identité du propriétaire : Office Public de l'Habitat 77
Adresse du propriétaire : 10 Avenue Charles Péguy
77000 MELUN
Adresse du bien visité : 24 RUE BENJAMIN MOLOISE
77176 SAVIGNY LE TEMPLE

FICHE RECAPITULATIVE DU DOSSIER TECHNIQUE AMIANTE

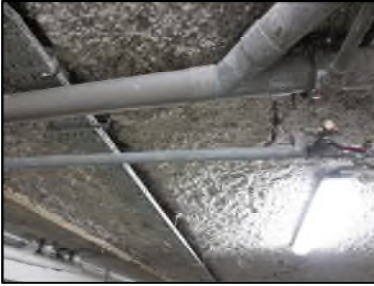
Date du prélèvement	N° prélèvement	Matériau et produit	Localisation	Résultat
13/03/2014	ECH-N°1	Flocage (BLANC COTONNEUX)	--PARKING	ABSENCE

Matériaux et produits	Localisation	Numéro de prélèvement	Numéro d'analyse
Flocage (BLANC COTONNEUX)	--PARKING (Plafonds)	ECH-N°1

ECH-N°1
PARKING
Flocage/Plafonds
BLANC COTONNEUX
(photo n° 584)

Photo N° 584 ECH-N°1 FLOPAGE --
PARKING Plafonds BLANC
COTONNEUX

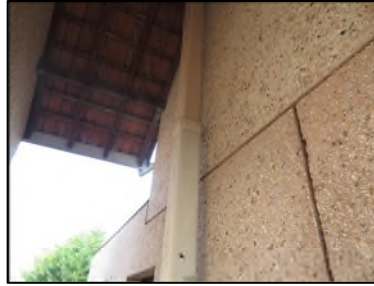
Localisation	Nature du matériau	Etat de conservation (1)
--PALIER VOLÉE ESCALIER +3 (Gaines & coffres verticaux)	Amiante ciment (Ventilation haute (Fibres-ciment))	EP

Date de chaque repérage	Type de repérage	Matériau ou produit	Localisation précise (faire référence le cas échéant au plan, croquis ou photos joints)	Etat de conservation (2)	Mesures préconisées par l'opérateur
13 mars 2014	Amiante ciment	Ventilation haute (Fibres-ciment)	--PALIER VOLEE ESCALIER +3	EP	Evaluation périodique

Photo N° 588 AMIANTE CIMENT --
PALIER VOLEE ESCALIER +3
Gaines & coffres verticaux
Ventilation haute (Fibres-ciment)

N° dossier : 2013-09-300 FK DTA PC 091LAA OPH
Date de l'évaluation : 13/03/2014
Bâtiment :
Local ou zone homogène : Ech :
Désignation déclarée du local : PALIER VOLEE ESCALIER +3
Matériau ou produit : Gaines & coffres verticaux, Ventilation haute (Fibres-ciment)
Conclusion : Procéder à une évaluation périodique
