**N° de dossier :** 2013-09-300 FK DTA PC 091LAH OPH

**Date de visite :** 13 mars 2014  
**Heure d'arrivée sur site :** 09 : 36  
**Heure de départ du site :** 17 : 36  
**N° de dossier :** 2013-09-300 FK DTA PC 091LAH OPH  
**Diagnostic établi par :** F. KLAI  
**Identité du propriétaire :** Office Public de l'Habitat 77  
**Adresse du propriétaire :** 10 Avenue Charles Péguy  
77000 MELUN  
**Adresse du bien visité :** 7 AVENUE DE CLOCHER  
77176 SAVIGNY LE TEMPLE

Agissant en qualité de : Propriétaire, conformément à la commande en date du 03 septembre 2013, il a été effectué le 13 mars 2014 un repérage des matériaux et produits contenant de l'amiante conformément aux textes réglementaires et à la norme en vigueur (cf. « références réglementaires et normatives »).

## FICHE RECAPITULATIVE DU DOSSIER TECHNIQUE AMIANTE

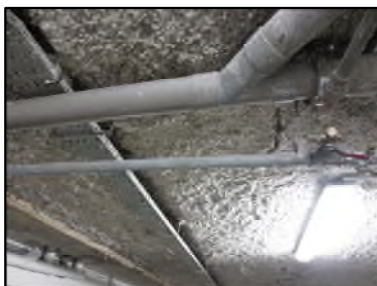
Photo N° 584 ECH-N°1 FLOCAGE --  
PARKING Plafonds BLANC  
COTONNEUX

Date du prélèvement	N° prélèvement	Matériau et produit	Localisation	Résultat
13/03/2014	ECH-N°1	Flocage (BLANC COTONNEUX )	--PARKING	ABSENCE

Matériaux et produits	Localisation	Numéro de prélèvement	Numéro d'analyse
Flocage (BLANC COTONNEUX)	--PARKING (Plafonds)	ECH-N°1

Paramètres	Résultats
<b>Phase 1</b>	
Description visuelle	Matériau non compact fibreux blanc
Traitement de l'échantillon	Calcination et attaque acide (méthode interne de traitement)
Nombre de préparations	4
* Résultat de l'analyse par MET	Fibres d'amiante non détectées
