Dossier établi pour le compte de : Office Public de l'Habitat 77

N° de dossier : 2013-09-300 FK DTA PC 091LAI OPH

9 AVENUE DE CLOCHER
77176 SAVIGNY LE TEMPLE

FICHE RECAPITULATIVE DU DOSSIER TECHNIQUE AMIANTE

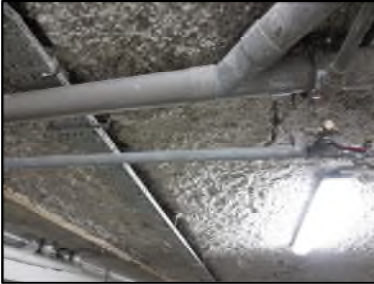
Matériaux et produits	Localisation	Numéro de prélèvement	Numéro d'analyse
Flocage (BLANC COTONNEUX)	--PARKING (Plafonds)	ECH-N°1

Photo N° 584 ECH-N°1 FLOPAGE --
PARKING Plafonds BLANC
COTONNEUX
