Rapport de repérage des matériaux et produits contenant de l'amiante avant réalisation de travaux dans un immeuble bâti

2
1 AVENUE DU CLOCHER
ESCALIER AE
77176 SAVIGNY LE TEMPLE

Date du rapport : 23/06/2020

91LAE0002 23/06/2020 - 03:27

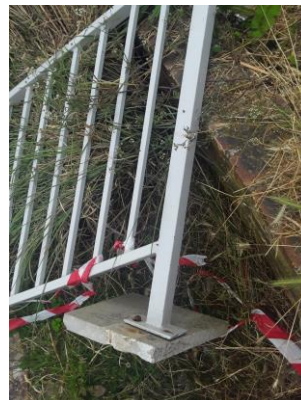
Identification : P002

Pièce et étage : Escalier RC

Localisation : Mur D

Parties d'ouvrages ou de composants : Autres (Peinture)

Descriptif Laboratoire : Peintures multiples en vrac

Résultat (justification) : Amiante non détectée (RESULTAT ANALYSE)
