Rapport de Repérage Amiante Avant réalisation de travaux dans un immeuble bâti

Numéro de dossier : M4636836
Date d'intervention : 02/08/2021

91LAF0204
3 AVENUE DU CLOCHER
77176 SAVIGNY LE TEMPLE

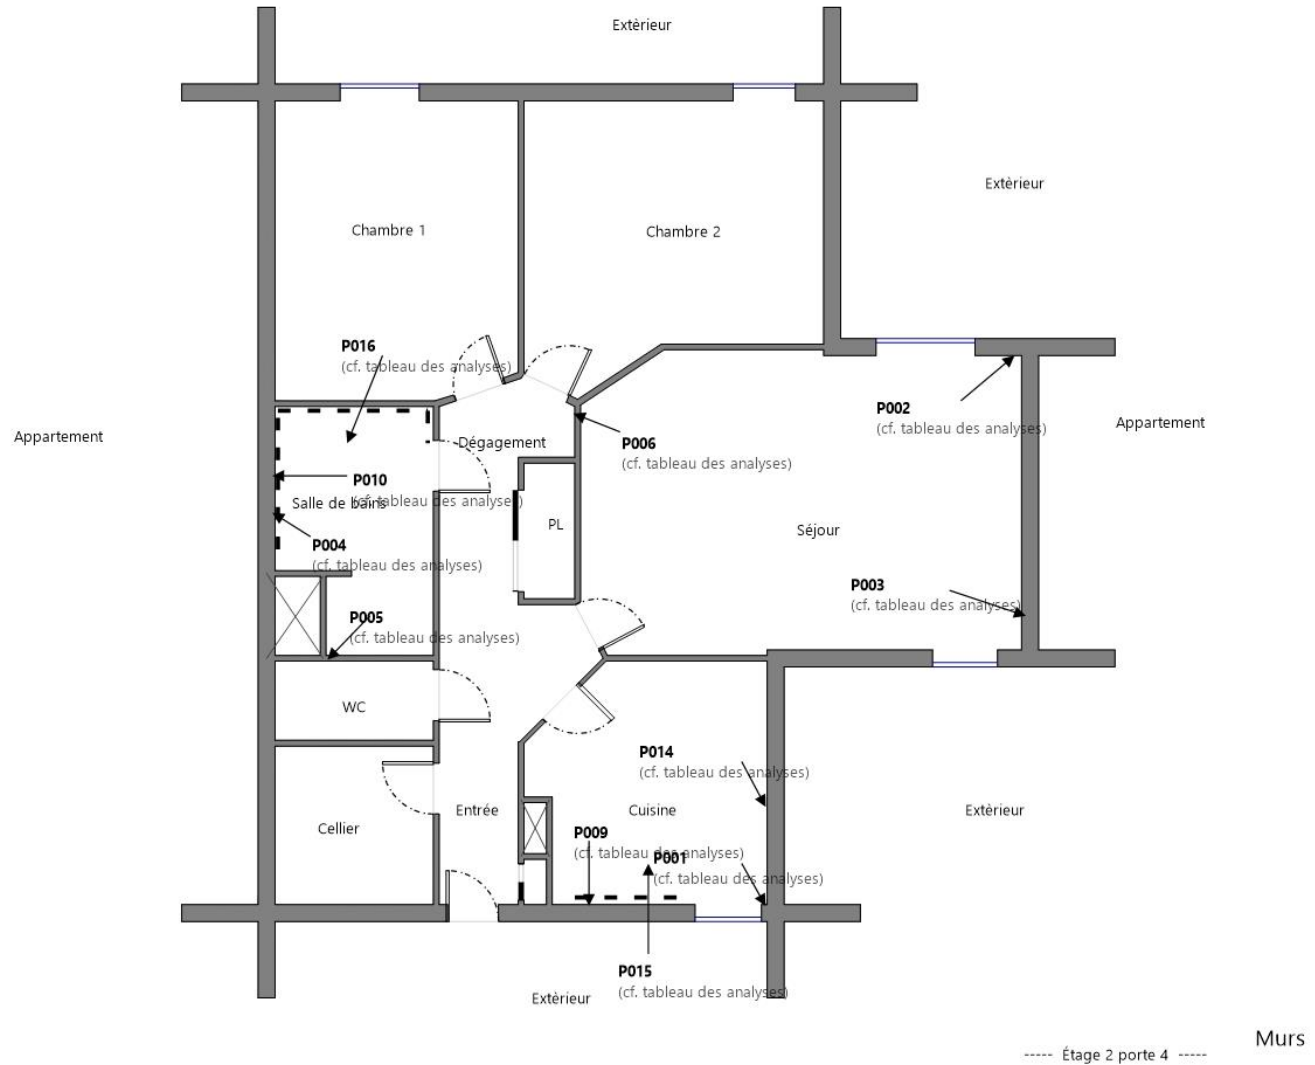
Planche de repérage des matériaux et produits amiantés
Affaire	M4636836
Opération	BENDERDOUCH ala eddine
Site	91LAF0204
	3 AVENUE DU CLOCHER
	77176 SAVIGNY LE TEMPLE
Date de réalisation	18/08/2021
Matériaux et produits contenant de l'amiante	
	Surface amianté
	Linéaire / paroi amianté (type 1)
	Linéaire / paroi amianté (type 2)
	Conduit amianté
Sondages destructifs / Prélèvements	
	Px Prélèvement Positif
	Px Prélèvement négatif
	S Sondage destructif
Types de murs	
	Mur Porteur
	Mur Cloison (type 1)
	Mur Cloison (type 2)
	Gaine technique
Eléments ou pièces non visités	
	Local non visitée
	Elément non visité

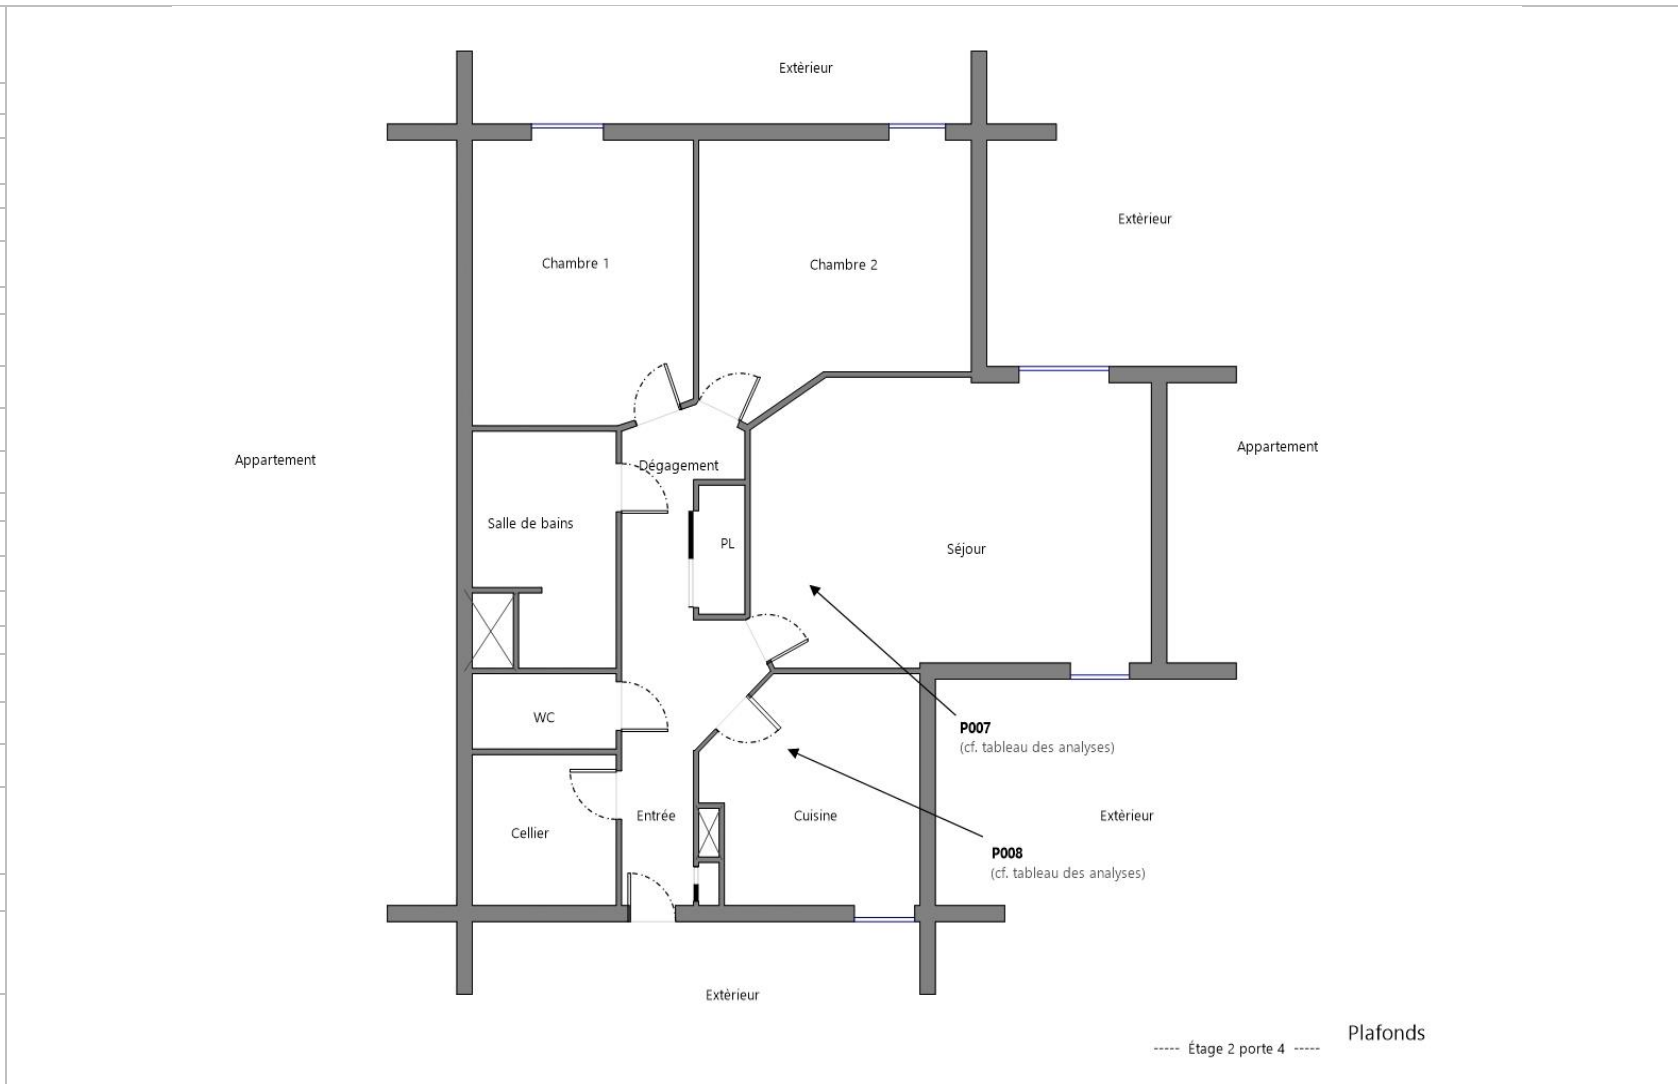
Planche de repérage des matériaux et produits amiantés
Affaire	M4636836
Opération	BENDERDOUCH ala eddine
Site	91LAF0204 3 AVENUE DU CLOCHER 77176
	SAVIGNY LE TEMPLE
Date de réalisation	18/08/2021
Matériaux et produits contenant de l'amiante	
	Surface amianté
	Linéaire / paroi amianté (type 1)
	Linéaire / paroi amianté (type 2)
	Conduit amianté
Sondages destructifs / Prélèvements	
	Px Prélèvement Positif
	Prélèvement négatif
	Sondage destructif
Types de murs	
	Mur Porteur
	Mur Cloison (type 1)
	Mur Cloison (type 2)
	Gaine technique
Éléments ou pièces non visités	
	Local non visitée
	Élément non visité

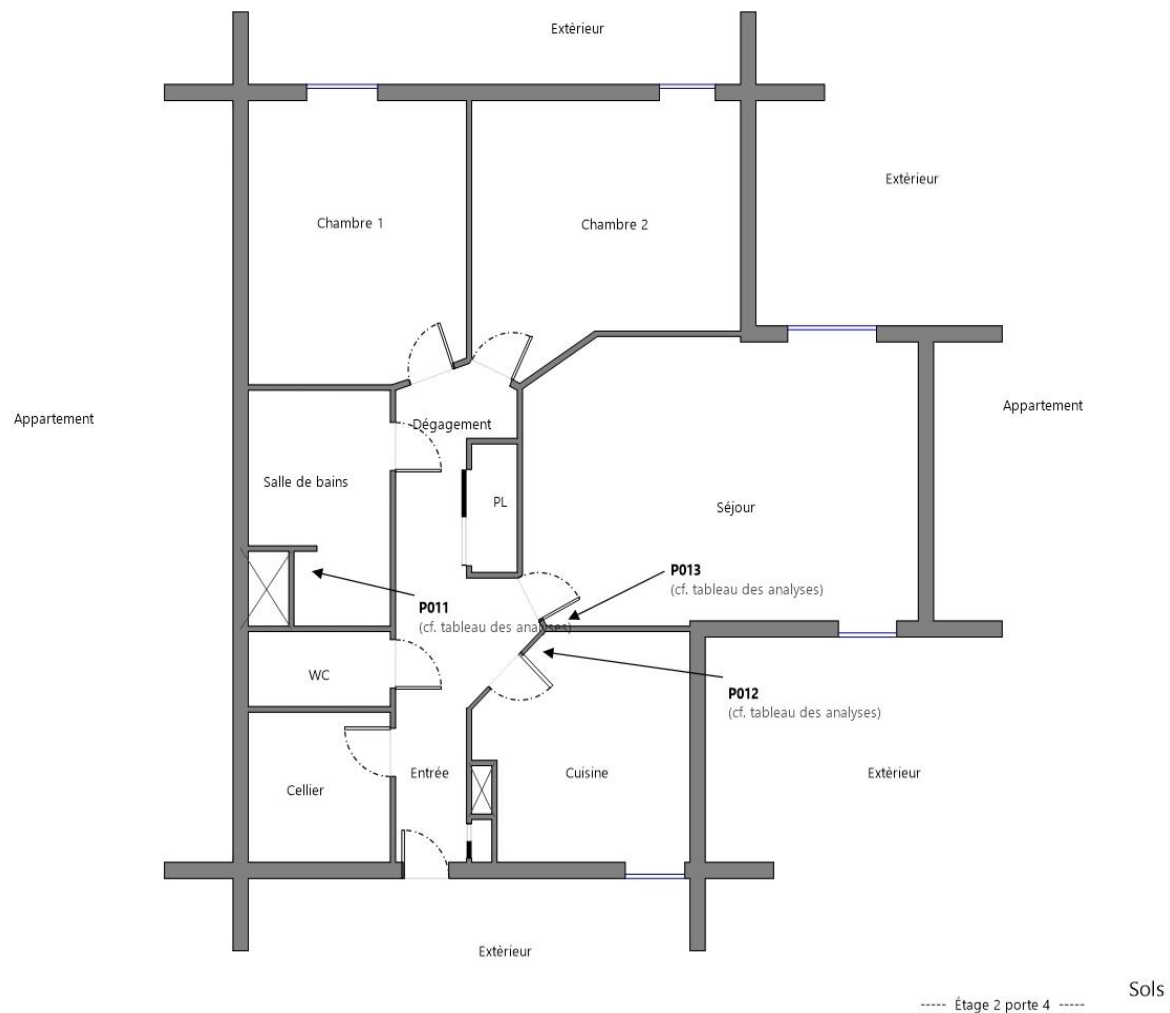
Planche de repérage des matériaux et produits amiantés
Affaire	M4636836
Opération	BENDERDOUCH ala eddine
Site	91LAF0204
	3 AVENUE DU CLOCHER
	77176 SAVIGNY LE TEMPLE
Date de réalisation	18/08/2021
Matériaux et produits contenant de l'amiante	
	Surface amianté
	Linéaire / paroi amianté (type 1)
	Linéaire / paroi amianté (type 2)
	Conduit amianté
Sondages destructifs / Prélèvements	
	Prélèvement Positif
	Prélèvement négatif
	Sondage destructif
Types de murs	
	Mur Porteur
	Mur Cloison (type 1)
	Mur Cloison (type 2)
	Gaine technique
Eléments ou pièces non visités	
	Local non visitée
	Elément non visité
