Rapport de repérage des matériaux et produits contenant de l'amiante avant réalisation de travaux dans un immeuble bâti

Numéro de dossier : MA2203029633
Date d'édition: 29/03/2022

91LAK0002
 15 Avenue du Clocher (91LAK0002)
 77176 Savigny-le-Temple
 BAT 15 Etage 00 Porte 02
 Lot numéro 91LAK0002

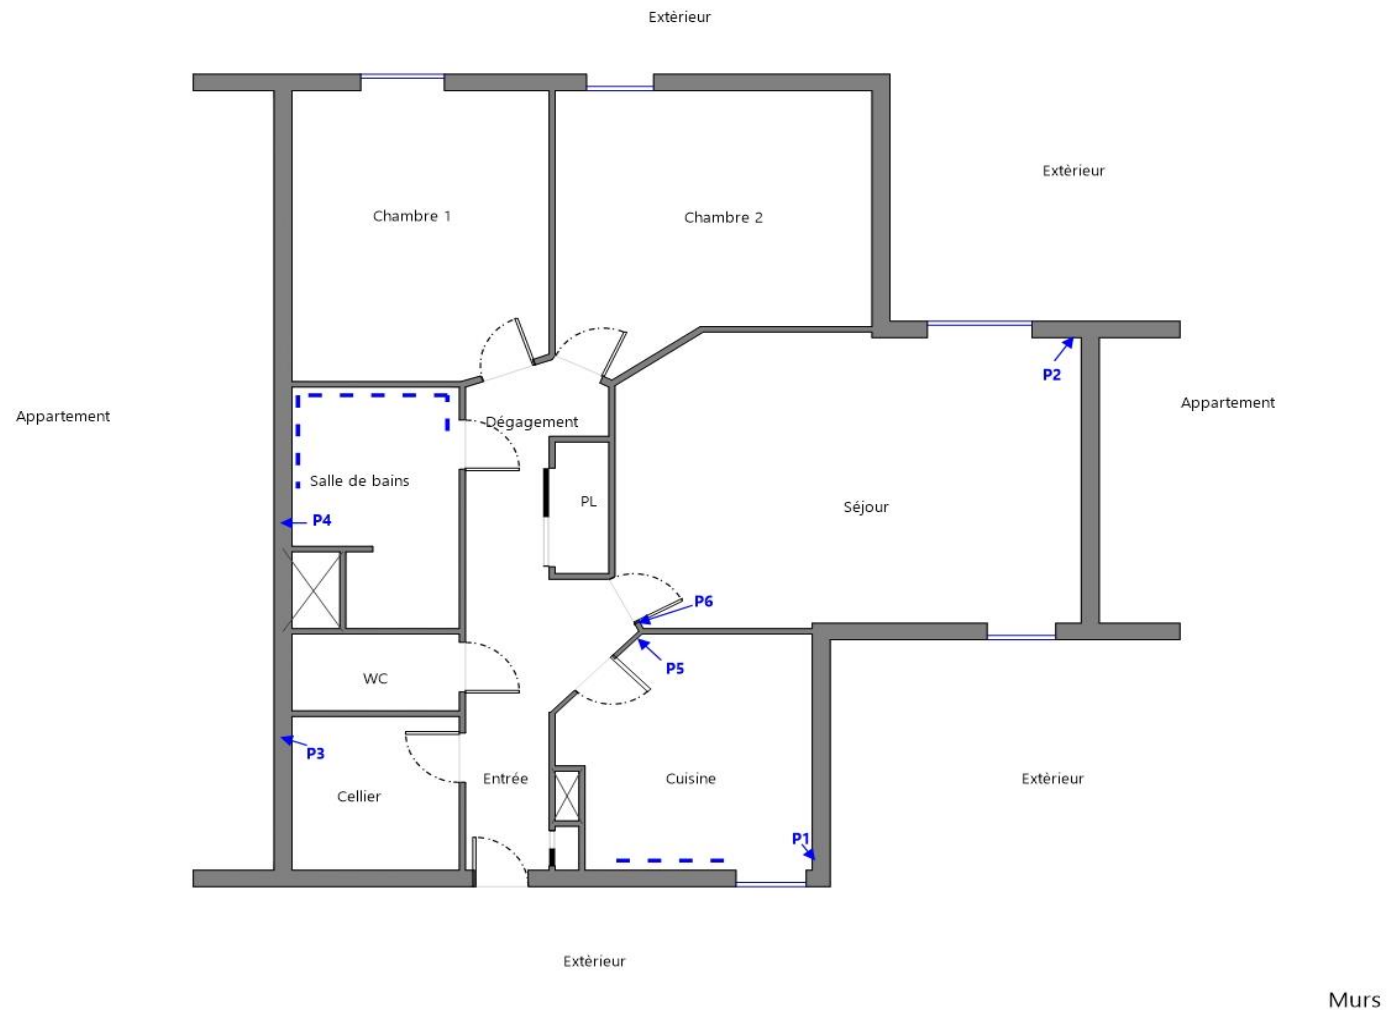
Planche de repérage des matériaux et produits amiantés
Affaire	MA2203029633
Opération	BENDERDOUCH ala eddine
Site	91LAK0002
	15 Avenue du Clocher (91LAK0002)
	77176 Savigny-le-Temple
Date de réalisation	29/03/2022
Matériaux et produits contenant de l'amiante	
	Surface amianté
	Linéaire / paroi amianté (type 1)
	Linéaire / paroi amianté (type 2)
	Conduit amianté
Sondages destructifs / Prélèvements	
	Prélèvement Positif
	Prélèvement négatif
	Sondage destructif
Types de murs	
	Mur Porteur
	Mur Cloison (type 1)
	Mur Cloison (type 2)
	Gaine technique
Eléments ou pièces non visités	
	Local non visitée
	Elément non visité

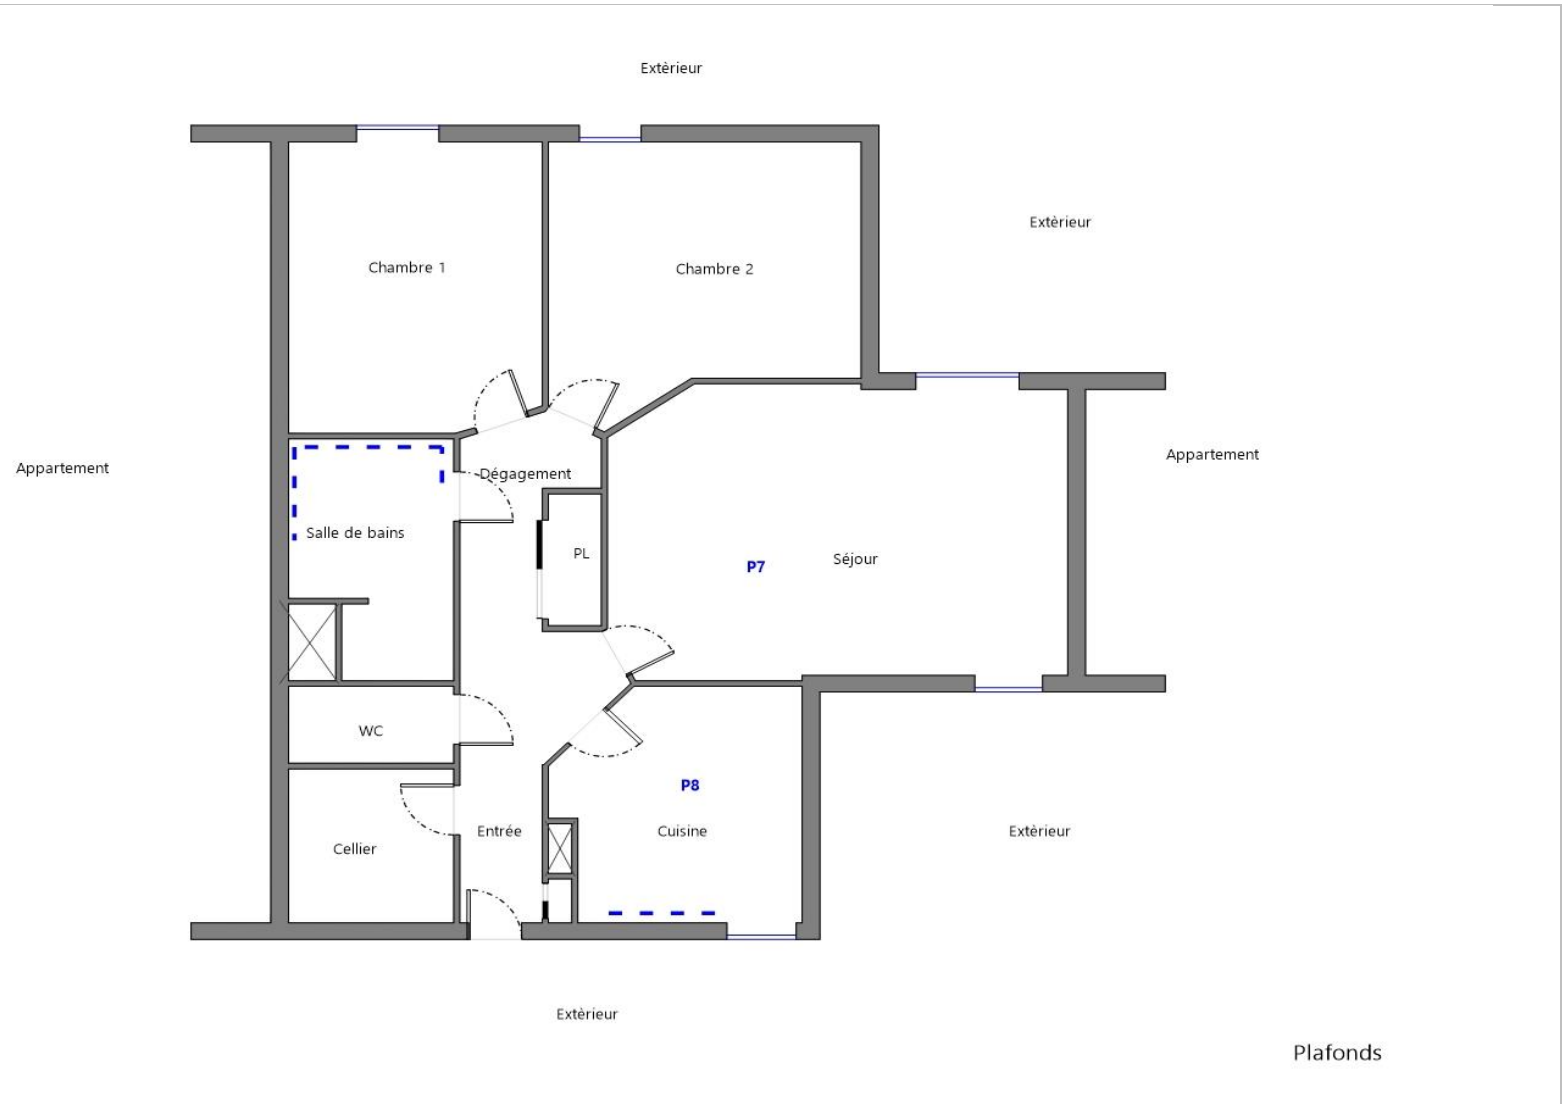
Planche de repérage des matériaux et produits amiantés
Affaire	MA2203029633
Opération	BENDERDOUCH ala eddine
Site	91LAK0002
	15 Avenue du Clocher (91LAK0002)
	77176 Savigny-le-Temple
Date de réalisation	29/03/2022
Matériaux et produits contenant de l'amiante	
	Surface amianté
	Linéaire / paroi amianté (type 1)
	Linéaire / paroi amianté (type 2)
	Conduit amianté
Sondages destructifs / Prélèvements	
	Prélèvement Positif
	Prélèvement négatif
	Sondage destructif
Types de murs	
	Mur Porteur
	Mur Cloison (type 1)
	Mur Cloison (type 2)
	Gaine technique
Eléments ou pièces non visités	
	Local non visité
	Elément non visité

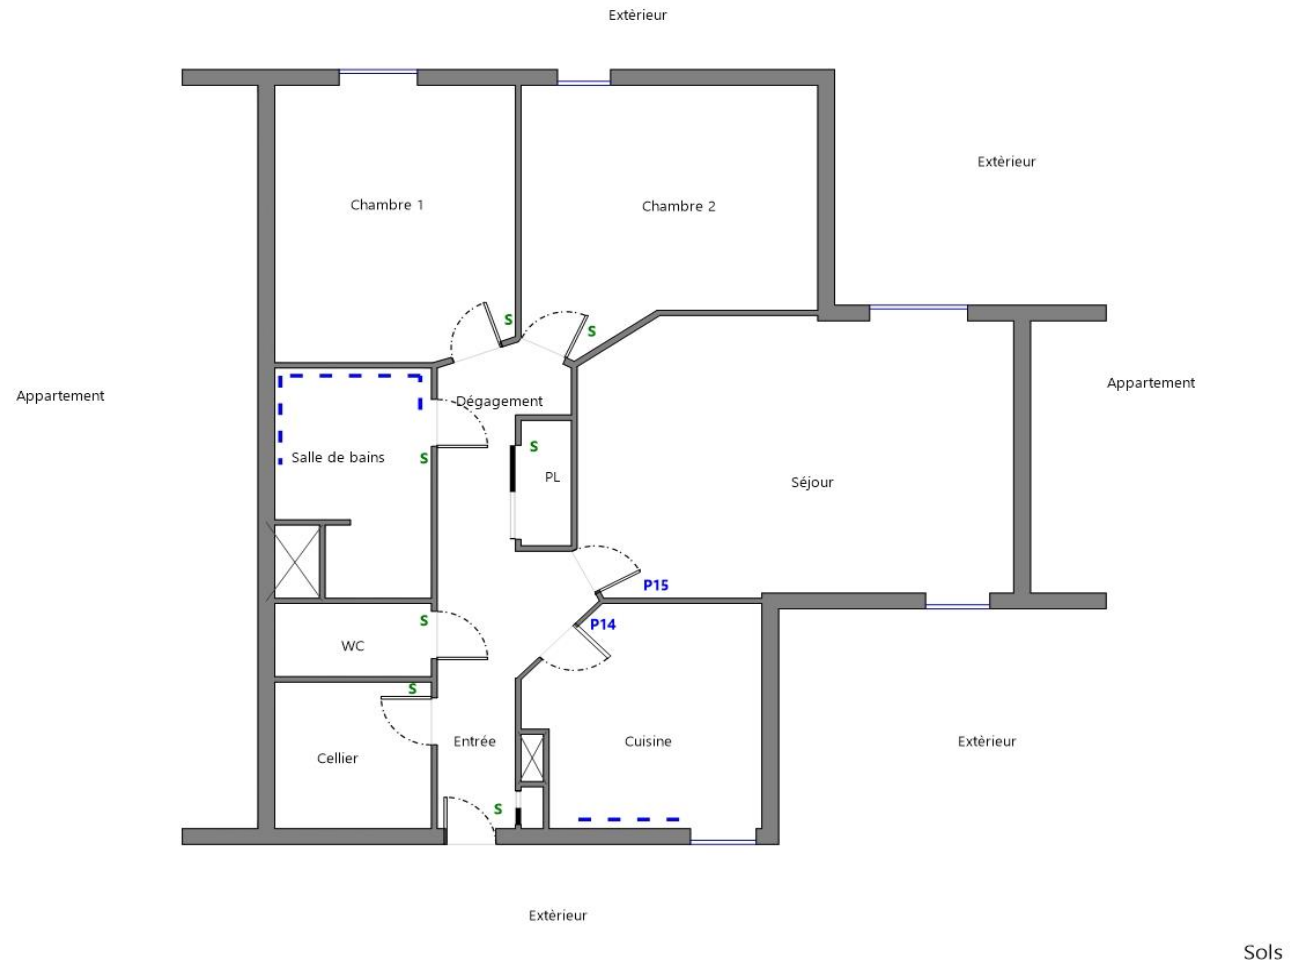
Planche de repérage des matériaux et produits amiantés
Affaire	MA2203029633
Opération	BENDERDOUCH ala eddine
Site	91LAK0002
	15 Avenue du Clocher (91LAK0002)
	77176 Savigny-le-Temple
Date de réalisation	29/03/2022
Matériaux et produits contenant de l'amiante	
	Surface amianté
	Linéaire / paroi amianté (type 1)
	Linéaire / paroi amianté (type 2)
	Conduit amianté
Sondages destructifs / Prélèvements	
	Prélèvement Positif
	Prélèvement négatif
	Sondage destructif
Types de murs	
	Mur Porteur
	Mur Cloison (type 1)
	Mur Cloison (type 2)
	Gaine technique
Eléments ou pièces non visités	
	Local non visitée
	Elément non visité

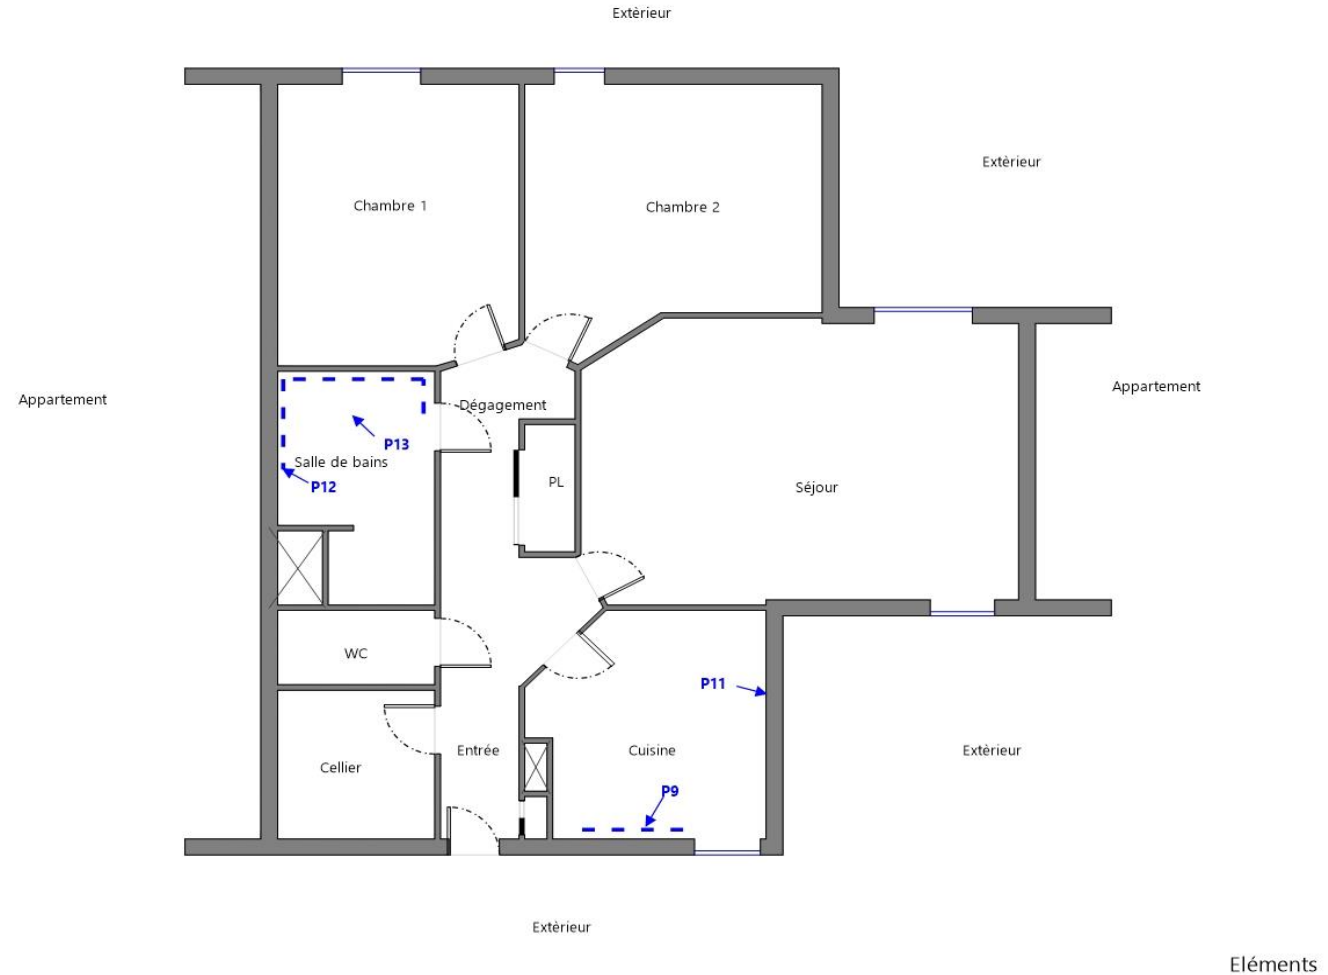
Planche de repérage des matériaux et produits amiantés
Affaire	MA2203029633
Opération	BENDERDOUCH ala eddine
Site	91LAK0002
	15 Avenue du Clocher (91LAK0002)
	77176 Savigny-le-Temple
Date de réalisation	29/03/2022
Matériaux et produits contenant de l'amiante	
	Surface amianté
	Linéaire / paroi amianté (type 1)
	Linéaire / paroi amianté (type 2)
	Conduit amianté
Sondages destructifs / Prélèvements	
	Prélèvement Positif
	Prélèvement négatif
	Sondage destructif
Types de murs	
	Mur Porteur
	Mur Cloison (type 1)
	Mur Cloison (type 2)
	Gaine technique
Éléments ou pièces non visités	
	Local non visitée
	Élément non visité

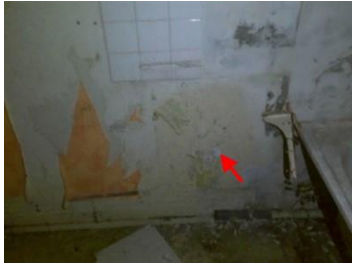
ZPSO002 : Couche1: Peinture + Couche2: Enduit à base de plâtre lissé ou taloché

Localisation	n° de sondage	Zone	Prélèvement effectué / Sondage et extension	Echantillon	Analyse	Photo
Chambre 1	1	Mur de refend	Sondage et extension de la ZPSO du ou des prélèvement(s) : P003, P004	<p><u>Identifiant:</u> ZPSO002</p> <p><u>Echantillon:</u> MA2203029633/P003, réf. labo.: 22RI012243-003 MA2203029633/P004, réf. labo.: 22RI012243-004</p> <p><u>Description:</u> Couche1: Peinture + Couche2: Enduit à base de plâtre lissé ou taloché</p> <p><u>Composant de la construction:</u> 3 - Parois verticales intérieures - Revêtements de murs, poteaux, cloisons, gaines, coffres + 3 - Parois verticales intérieures - Murs et cloisons maçonnés</p> <p><u>Partie à sonder:</u> Couche1: Peinture + Couche2: Enduit à base de plâtre lissé ou taloché</p> <p><u>Justificatif:</u> Après analyse en laboratoire</p>	<p><u>Analyse:</u> P003, P004</p>	Idem photo : P004; P003
Salle de bains	2	Mur de refend	Oui Étage 3 Porte 2 - Salle de bains : Mur G	<p><u>Identifiant:</u> ZPSO002</p> <p><u>Echantillon:</u> MA2203029633/P003, réf. labo.: 22RI012243-003 MA2203029633/P004, réf. labo.: 22RI012243-004</p> <p><u>Description:</u> Couche1: Peinture + Couche2: Enduit à base de plâtre lissé ou taloché</p> <p><u>Composant de la construction:</u> 3 - Parois verticales intérieures - Revêtements de murs, poteaux, cloisons, gaines, coffres + 3 - Parois verticales intérieures - Murs et cloisons maçonnés</p> <p><u>Partie à sonder:</u> Couche1: Peinture + Couche2: Enduit à base de plâtre lissé ou taloché</p> <p><u>Justificatif:</u> Après analyse en laboratoire</p>	<p><u>Analyse:</u> P004</p> <p><u>Partie analysée par le laboratoire:</u> - Phase 2 Matériau fibreux de type papier peint (jaune) ; matériau de type peinture (beige) ; matériau semi-dur de type enduit (blanc) ; matériau dur de type mortier, béton, chape (gris) Absence d'amiante</p>

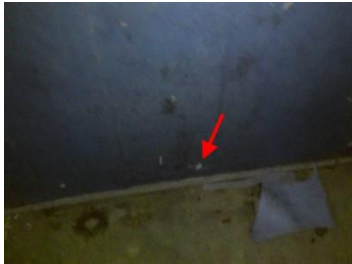
Cellier	4	Mur de refend	Oui Étage 3 Porte 2 - Cellier : Mur C	<p><u>Identifiant:</u> ZPSO002</p> <p><u>Echantillon:</u> MA2203029633/P003, réf. labo.: 22RI012243-003 MA2203029633/P004, réf. labo.: 22RI012243-004</p> <p><u>Description:</u> Couche1: Peinture + Couche2: Enduit à base de plâtre lissé ou taloché</p> <p><u>Composant de la construction:</u> 3 - Parois verticales intérieures - Revêtements de murs, poteaux, cloisons, gaines, coffres + 3 - Parois verticales intérieures - Murs et cloisons maçonnés</p> <p><u>Partie à sonder:</u> Couche1: Peinture + Couche2: Enduit à base de plâtre lissé ou taloché</p> <p><u>Justificatif:</u> Après analyse en laboratoire</p>	<p><u>Analyse:</u> P003</p> <p><u>Partie analysée par le laboratoire:</u> - Phase 2 Matériau fibreux de type papier peint (bleu) ; matériau de type peinture (beige) ; matériau semi-dur de type enduit (blanc) ; matériau dur de type mortier, béton, chape (gris)</p> <p>Absence d'amiante</p>

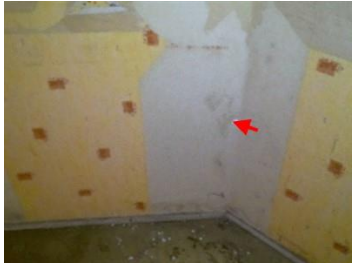
ZPSO003 : Couche1: Peinture décorative (pailletées, gouttelettes, ...) + Couche2: Enduit de jointoiment des plaques de plâtre + Couche3: Bande + Couche4: plaques de plâtre

Séjour	3	Cloisons avec liaisons sur murs et plafonds	Oui RDC Porte 2 - Séjour : Mur A	<p><u>Identifiant:</u> ZPSO003 <u>Echantillon:</u> MA2203029633/P005, réf. labo.: 22RI012243-005 MA2203029633/P006, réf. labo.: 22RI012243-006 <u>Description:</u> Couche1: Peinture décorative (paillonnées, gouttelettes, ...) + Couche2: Enduit de jointoiment des plaques de plâtre + Couche3: Bande + Couche4: plaques de plâtre <u>Composant de la construction:</u> 3 - Parois verticales intérieures - Revêtements de murs, poteaux, cloisons, gaines, coffres + 3 - Parois verticales intérieures - Cloisons sèches (assemblées, préfabriquées) <u>Partie à sonder:</u> Couche1: Peinture décorative (paillonnées, gouttelettes, ...) + Couche2: Enduit de jointoiment des plaques de plâtre + Couche3: Bande + Couche4: plaques de plâtre <u>Justificatif:</u> Après analyse en laboratoire</p>	<p><u>Analyse:</u> P006 <u>Partie analysée par le laboratoire:</u> - Phase 2 Matériau de type peinture (beige) ; matériau semi-dur de type enduit (blanc) ; matériau souple fibreux de type papier, carton (beige) ; matériau semi-dur de type enduit (beige) Absence d'amiante - Phase 3 Matériau souple fibreux de type papier, carton (beige) Absence d'amiante - Phase 4 Matériau souple fibreux de type papier, carton (marron) Absence d'amiante - Phase 5 Matériau semi-dur de type plâtre (blanc) Absence d'amiante</p>

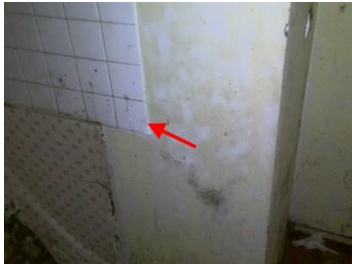
ZPSO005 : Couche1: Colle de faïence + Couche2: Joint de faïence

Localisation	n° de sondage	Zone	Prélèvement effectué / Sondage et extension	Echantillon	Analyse	Photo
Cuisine	1	Faïence mur DE	Oui Étage 3 Porte 2 - Cuisine : Faïence mur D	<p><u>Identifiant:</u> ZPSO005 <u>Réf. échantillon:</u> MA2203029633/P009 <u>Réf. laboratoire:</u> 22RI012243-009 <u>Description:</u> Couche1: Colle de faïence + Couche2: Joint de faïence <u>Composant de la construction:</u> 3 - Parois verticales intérieures - Revêtements de murs, poteaux, cloisons, gaines, coffres <u>Partie à sonder:</u> Couche1: Colle de faïence + Couche2: Joint de faïence <u>Justificatif:</u> Après analyse en laboratoire</p>	<p><u>Analyse:</u> P009 <u>Partie analysée par le laboratoire:</u> - Matériau dur de type carrelage, faïence (beige) ; matériau dur de type ciment-colle (beige) : Absence d'amiante</p>

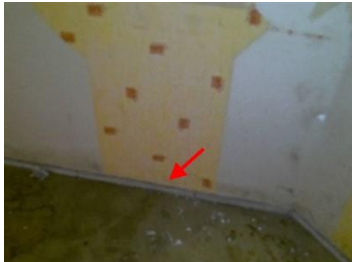
ZPSO007 : Peinture décorative (pailletées, gouttelettes, ...)

Localisation	n° de sondage	Zone	Prélèvement effectué / Sondage et extension	Echantillon	Analyse	Photo
Entrée	1	Plinthes et portes	Sondage et extension de la ZPSO du ou des prélèvement(s) : P011	<p><u>Identifiant:</u> ZPSO007 <u>Réf. échantillon:</u> MA2203029633/P011 <u>Réf. laboratoire:</u> 22RI012243-010 <u>Description:</u> Peinture décorative (pailletées, gouttelettes, ...) <u>Composant de la construction:</u> 3 - Parois verticales intérieures - Revêtements de murs, poteaux, cloisons, gaines, coffres <u>Partie à sonder:</u> Peinture décorative (pailletées, gouttelettes, ...) <u>Justificatif:</u> Après analyse en laboratoire</p>	<p><u>Analyse:</u> P011</p>	Idem photo : P011
Cuisine	2	Plinthes et portes	Oui Étage 3 Porte 2 - Cuisine : Plinthes et portes	<p><u>Identifiant:</u> ZPSO007 <u>Réf. échantillon:</u> MA2203029633/P011 <u>Réf. laboratoire:</u> 22RI012243-010 <u>Description:</u> Peinture décorative (pailletées, gouttelettes, ...) <u>Composant de la construction:</u> 3 - Parois verticales intérieures - Revêtements de murs, poteaux, cloisons, gaines, coffres <u>Partie à sonder:</u> Peinture décorative (pailletées, gouttelettes, ...) <u>Justificatif:</u> Après analyse en laboratoire</p>	<p><u>Analyse:</u> P011 <u>Partie analysée par le laboratoire:</u> - Matériau semi-dur (beige) ; matériau semi-dur fibreux de type bois, copeaux (marron) : Absence d'amiante</p>

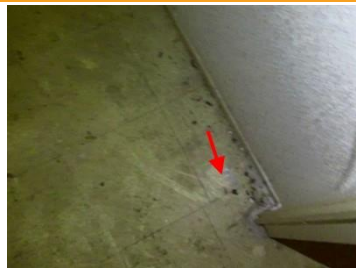
Localisation	n° de sondage	Zone	Prélèvement effectué / Sondage et extension	Echantillon	Analyse	Photo
Entrée	1	Sol	Sondage et extension de la ZPSO du ou des prélèvement(s) : P014, P015	<p>Identifiant: ZPSO014</p> <p>Echantillon: MA2203029633/P014, réf. labo.: 22RI012243-013 MA2203029633/P015, réf. labo.: 22RI012243-014</p> <p>Description: Couche1: Revêtement de sol + Couche2: Colle non bitumineuse + Couche3: Ragréage</p> <p>Composant de la construction: 5 - Planchers et planchers techniques - Revêtements de sols</p> <p>Partie à sonder: Couche1: Revêtement de sol + Couche2: Colle non bitumineuse + Couche3: Ragréage</p> <p>Justificatif: Après analyse en laboratoire</p>	<p>Analyse: P014, P015</p>	Idem photo : P014; P015
Cuisine	2	Sol	Oui Étage 3 Porte 2 - Cuisine : Sol	<p>Identifiant: ZPSO014</p> <p>Echantillon: MA2203029633/P014, réf. labo.: 22RI012243-013 MA2203029633/P015, réf. labo.: 22RI012243-014</p> <p>Description: Couche1: Revêtement de sol + Couche2: Colle non bitumineuse + Couche3: Ragréage</p> <p>Composant de la construction: 5 - Planchers et planchers techniques - Revêtements de sols</p> <p>Partie à sonder: Couche1: Revêtement de sol + Couche2: Colle non bitumineuse + Couche3: Ragréage</p> <p>Justificatif: Après analyse en laboratoire</p>	<p>Analyse: P014</p> <p>Partie analysée par le laboratoire: - Phase 1 Matériau souple de type revêtement de sol (beige) Absence d'amiante - Phase 2 Matériau souple de type revêtement de sol (beige) en traces ; matériau de type colle (jaune) ; matériau semi-dur de type ragréage (gris) Absence d'amiante</p>

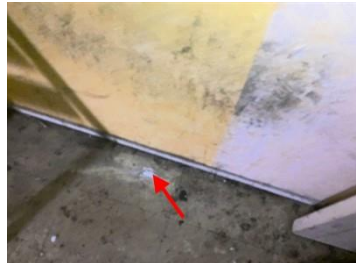
Séjour	3	Sol	Oui Étage 3 Porte 2 - Séjour : Sol	<p>Identifiant: ZPSO014</p> <p>Echantillon: MA2203029633/P014, réf. labo.: 22RI012243-013 MA2203029633/P015, réf. labo.: 22RI012243-014</p> <p>Description: Couche1: Revêtement de sol + Couche2: Colle non bitumineuse + Couche3: Ragréage</p> <p>Composant de la construction: 5 - Planchers et planchers techniques - Revêtements de sols</p> <p>Partie à sonder: Couche1: Revêtement de sol + Couche2: Colle non bitumineuse + Couche3: Ragréage</p> <p>Justificatif: Après analyse en laboratoire</p>	<p>Analyse: P015</p> <p>Partie analysée par le laboratoire: - Phase 1 Matériau souple de type revêtement de sol (beige) Absence d'amiante - Phase 2 Matériau souple de type revêtement de sol (beige) en traces ; matériau de type colle (jaune) ; matériau semi-dur de type ragréage (gris) ; matériau semi-dur (gris) Absence d'amiante</p>

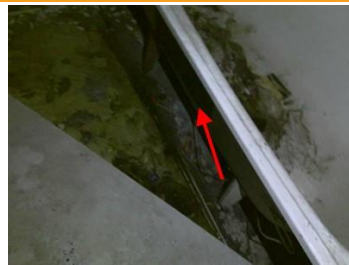
Localisation	n° de sondage	Zone	Prélèvement effectué / Sondage et extension	Echantillon	Analyse	Photo
Salle de bains	1	Sous baignoire	Oui Étage 3 Porte 2 - Salle de bains : Sous baignoire	<u>Identifiant:</u> ZPSO009 <u>Réf. échantillon:</u> MA2203029633/P013 <u>Réf. laboratoire:</u> 22RI012243-012 <u>Description:</u> Plaques souples bitumineuses antivibratiles <u>Composant de la construction:</u> 8 - Équipements divers et accessoires - Portes de placard, baignoires et éviers métalliques <u>Partie à sonder:</u> Plaques souples bitumineuses antivibratiles <u>Justificatif:</u> Après analyse en laboratoire	<u>Analyse:</u> P013 <u>Partie analysée par le laboratoire:</u> - Matériau souple bitumineux (noir) : Absence d'amiante
