Rapport de repérage des matériaux et produits contenant de l'amiante avant réalisation de travaux dans un immeuble bâti

Numéro de dossier : MA2203030061
Date d'édition: 28/03/2022

91LAK0003
 15 Avenue du Clocher (91LAK0003)
 77176 Savigny-le-Temple
 BAT 15 RDC Porte 03
 Lot numéro 91LAK0003

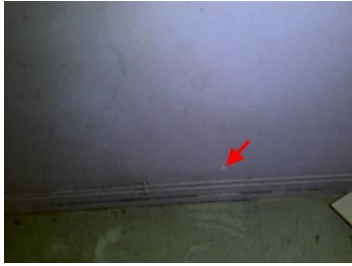
ZPSO002 : Couche1: Peinture + Couche2: Enduit à base de plâtre lissé ou taloché

Localisation	n° de sondage	Zone	Prélèvement effectué / Sondage et extension	Echantillon	Analyse	Photo
Chambre 1	1	Mur de refend	Sondage et extension de la ZPSO du ou des prélèvement(s) : P003, P004	<p><u>Identifiant:</u> ZPSO002</p> <p><u>Echantillon:</u> MA2203030061/P003, réf. labo.: 22RI012244-003 MA2203030061/P004, réf. labo.: 22RI012244-004</p> <p><u>Description:</u> Couche1: Peinture + Couche2: Enduit à base de plâtre lissé ou taloché</p> <p><u>Composant de la construction:</u> 3 - Parois verticales intérieures - Revêtements de murs, poteaux, cloisons, gaines, coffres + 3 - Parois verticales intérieures - Murs et cloisons maçonnés</p> <p><u>Partie à sonder:</u> Couche1: Peinture + Couche2: Enduit à base de plâtre lissé ou taloché</p> <p><u>Justificatif:</u> Après analyse en laboratoire</p>	<p><u>Analyse:</u> P003, P004</p>	Idem photo : P004; P003
Salle de bains	2	Mur de refend	Oui - Salle de bains : Mur C	<p><u>Identifiant:</u> ZPSO002</p> <p><u>Echantillon:</u> MA2203030061/P003, réf. labo.: 22RI012244-003 MA2203030061/P004, réf. labo.: 22RI012244-004</p> <p><u>Description:</u> Couche1: Peinture + Couche2: Enduit à base de plâtre lissé ou taloché</p> <p><u>Composant de la construction:</u> 3 - Parois verticales intérieures - Revêtements de murs, poteaux, cloisons, gaines, coffres + 3 - Parois verticales intérieures - Murs et cloisons maçonnés</p> <p><u>Partie à sonder:</u> Couche1: Peinture + Couche2: Enduit à base de plâtre lissé ou taloché</p> <p><u>Justificatif:</u> Après analyse en laboratoire</p>	<p><u>Analyse:</u> P004</p> <p><u>Partie analysée par le laboratoire:</u> - Matériau de type système d'enduit peinture (rose) ; matériau dur de type mortier, béton, chape (gris) : Absence d'amiante</p>

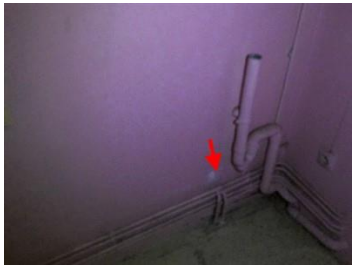
Cellier	4	Mur de refend	Oui - Cellier : Mur C	<p><u>Identifiant:</u> ZPSO002</p> <p><u>Echantillon:</u> MA2203030061/P003, réf. labo.: 22RI012244-003 MA2203030061/P004, réf. labo.: 22RI012244-004</p> <p><u>Description:</u> Couche1: Peinture + Couche2: Enduit à base de plâtre lissé ou taloché</p> <p><u>Composant de la construction:</u> 3 - Parois verticales intérieures - Revêtements de murs, poteaux, cloisons, gaines, coffres + 3 - Parois verticales intérieures - Murs et cloisons maçonnés</p> <p><u>Partie à sonder:</u> Couche1: Peinture + Couche2: Enduit à base de plâtre lissé ou taloché</p> <p><u>Justificatif:</u> Après analyse en laboratoire</p>	<p><u>Analyse:</u> P003</p> <p><u>Partie analysée par le laboratoire:</u> - Matériau de type système d'enduit peinture (rose) ; matériau dur de type mortier, béton, chape (gris) : Absence d'amiante</p>

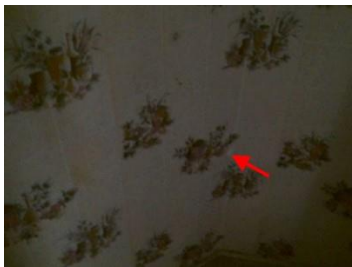
ZPSO003 : Couche1: Peinture décorative (pailletées, gouttelettes, ...) + Couche2: Enduit de jointoiment des plaques de plâtre + Couche3: Bande + Couche4: plaques de plâtre

Cuisine	2	Cloisons avec liaisons sur murs et plafonds	Oui - Cuisine : Mur A	<p><u>Identifiant:</u> ZPSO003</p> <p><u>Echantillon:</u> MA2203030061/P005, réf. labo.: 22RI012244-005 MA2203030061/P006, réf. labo.: 22RI012244-006</p> <p><u>Description:</u> Couche1: Peinture décorative (pailletées, gouttelettes, ...) + Couche2: Enduit de jointoiment des plaques de plâtre + Couche3: Bande + Couche4: plaques de plâtre</p> <p><u>Composant de la construction:</u> 3 - Parois verticales intérieures - Revêtements de murs, poteaux, cloisons, gaines, coffres + 3 - Parois verticales intérieures - Cloisons sèches (assemblées, préfabriquées)</p> <p><u>Partie à sonder:</u> Couche1: Peinture décorative (pailletées, gouttelettes, ...) + Couche2: Enduit de jointoiment des plaques de plâtre + Couche3: Bande + Couche4: plaques de plâtre</p> <p><u>Justificatif:</u> Après analyse en laboratoire</p>	<p><u>Analyse:</u> P005</p> <p><u>Partie analysée par le laboratoire:</u> - Phase 2 Matériau fibreux de type papier peint (blanc) ; matériau de type peinture (beige) ; matériau semi-dur de type enduit (blanc) ; matériau souple fibreux de type papier, carton (marron) ; matériau semi-dur de type plâtre (blanc)</p> <p>Absence d'amiante</p> <p>- Phase 3 Matériau souple fibreux de type papier, carton (marron)</p> <p>Absence d'amiante</p>

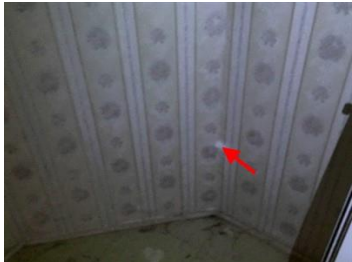
Chambre 2	7	Cloisons avec liaisons sur murs et plafonds	Oui - Chambre 2 : Mur G	<p><u>Identifiant:</u> ZPSO003 <u>Echantillon:</u> MA2203030061/P005, réf. labo.: 22RI012244-005 MA2203030061/P006, réf. labo.: 22RI012244-006 <u>Description:</u> Couche1: Peinture décorative (paillonnées, gouttelettes, ...) + Couche2: Enduit de jointoiment des plaques de plâtre + Couche3: Bande + Couche4: plaques de plâtre <u>Composant de la construction:</u> 3 - Parois verticales intérieures - Revêtements de murs, poteaux, cloisons, gaines, coffres + 3 - Parois verticales intérieures - Cloisons sèches (assemblées, préfabriquées) <u>Partie à sonder:</u> Couche1: Peinture décorative (paillonnées, gouttelettes, ...) + Couche2: Enduit de jointoiment des plaques de plâtre + Couche3: Bande + Couche4: plaques de plâtre <u>Justificatif:</u> Après analyse en laboratoire</p>	<p><u>Analyse:</u> P006 <u>Partie analysée par le laboratoire:</u> - Phase 2 Matériau fibreux de type papier peint (beige) ; matériau de type peinture (beige) ; matériau semi-dur de type enduit (blanc) ; matériau souple fibreux de type papier, carton (beige) ; matériau semi-dur de type plâtre (blanc) Absence d'amiante - Phase 3 Matériau souple fibreux de type papier, carton (beige) Absence d'amiante - Phase 4 Matériau souple fibreux de type papier, carton (marron) Absence d'amiante - Phase 5 Matériau semi-dur de type plâtre (blanc) Absence d'amiante</p>

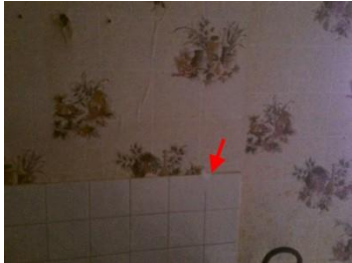
ZPSO005 : Couche1: Colle de faïence + Couche2: Joint de faïence

Localisation	n° de sondage	Zone	Prélèvement effectué / Sondage et extension	Echantillon	Analyse	Photo
Cuisine	1	Faïence mur DE	Oui - Cuisine : Faïence mur D	<p><u>Identifiant:</u> ZPSO005 <u>Réf. échantillon:</u> MA2203030061/P009 <u>Réf. laboratoire:</u> 22RI012244-009 <u>Description:</u> Couche1: Colle de faïence + Couche2: Joint de faïence <u>Composant de la construction:</u> 3 - Parois verticales intérieures - Revêtements de murs, poteaux, cloisons, gaines, coffres <u>Partie à sonder:</u> Couche1: Colle de faïence + Couche2: Joint de faïence <u>Justificatif:</u> Après analyse en laboratoire</p>	<p><u>Analyse:</u> P009 <u>Partie analysée par le laboratoire:</u> - Phase 2 Matériau dur de type carrelage, faïence (blanc) ; matériau de type peinture (beige) ; matériau (jaune) ; matériau semi-dur de type joint (beige) ; matériau dur de type ciment-colle (blanc) ; matériau semi-dur (blanc) ; matériau souple fibreux de type papier, carton (marron) ; matériau semi-dur de type plâtre (blanc) Absence d'amiante - Phase 3 Matériau souple fibreux de type papier, carton (marron) Absence d'amiante</p>

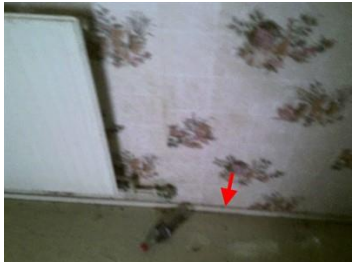
ZPSO007 : Peinture décorative (pailletées, gouttelettes, ...)

Localisation	n° de sondage	Zone	Prélèvement effectué / Sondage et extension	Echantillon	Analyse	Photo
Entrée	1	Plinthes et portes	Sondage et extension de la ZPSO du ou des prélèvement(s) : P011	<p><u>Identifiant:</u> ZPSO007 <u>Réf. échantillon:</u> MA2203030061/P011 <u>Réf. laboratoire:</u> 22RI012244-011 <u>Description:</u> Peinture décorative (pailletées, gouttelettes, ...) <u>Composant de la construction:</u> 3 - Parois verticales intérieures - Revêtements de murs, poteaux, cloisons, gaines, coffres <u>Partie à sonder:</u> Peinture décorative (pailletées, gouttelettes, ...) <u>Justificatif:</u> Après analyse en laboratoire</p>	<p><u>Analyse:</u> P011</p>	Idem photo : P011
Cuisine	2	Plinthes et portes	Oui - Cuisine : Plinthes et portes	<p><u>Identifiant:</u> ZPSO007 <u>Réf. échantillon:</u> MA2203030061/P011 <u>Réf. laboratoire:</u> 22RI012244-011 <u>Description:</u> Peinture décorative (pailletées, gouttelettes, ...) <u>Composant de la construction:</u> 3 - Parois verticales intérieures - Revêtements de murs, poteaux, cloisons, gaines, coffres <u>Partie à sonder:</u> Peinture décorative (pailletées, gouttelettes, ...) <u>Justificatif:</u> Après analyse en laboratoire</p>	<p><u>Analyse:</u> P011 <u>Partie analysée par le laboratoire:</u> - Matériau de type peinture (de différentes couleurs) ; matériau semi-dur fibreux de type bois, copeaux (marron) : Absence d'amiante</p>

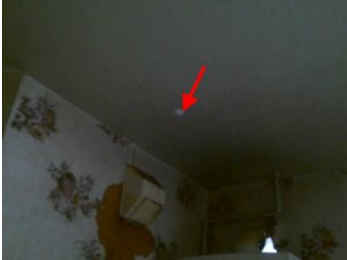
Cuisine	2	Plafond	Oui - Cuisine : Plafond	<p>Identifiant: ZPSO004 Echantillon: MA2203030061/P007, réf. labo.: 22RI012244-007 MA2203030061/P008, réf. labo.: 22RI012244-008 Description: Couche1: Peinture décorative (pailletées, gouttelettes...) + Couche2: Enduit à base de plâtre lissé ou taloché Composant de la construction: 4 - Plafonds et faux plafonds - Plafonds Partie à sonder: Couche1: Peinture décorative (pailletées, gouttelettes...) + Couche2: Enduit à base de plâtre lissé ou taloché Justificatif: Après analyse en laboratoire</p>	<p>Analyse: P008 Partie analysée par le laboratoire: - Matériau de type peinture (gris) ; matériau de type peinture (beige) ; matériau semi-dur de type enduit (beige) ; matériau semi-dur de type enduit (blanc) ; matériau dur de type mortier, béton, chape (gris) : Absence d'amiante</p>

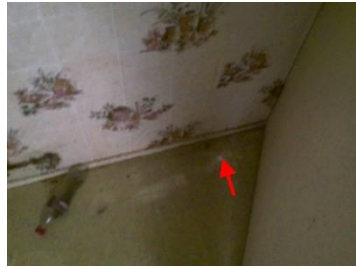
ZPSO014 : Couche1: Revêtement de sol + Couche2: Colle non bitumineuse + Couche3: Ragréage						
Niveau : RDC Porte 3						
Localisation	n° de sondage	Zone	Prélèvement effectué / Sondage et extension	Echantillon	Analyse	Photo
Entrée	1	Sol	Sondage et extension de la ZPSO du ou des prélèvement(s) : P014, P015	<p><u>Identifiant:</u> ZPSO014</p> <p><u>Echantillon:</u> MA2203030061/P014, réf. labo.: 22RI012244-014 MA2203030061/P015, réf. labo.: 22RI012244-015</p> <p><u>Description:</u> Couche1: Revêtement de sol + Couche2: Colle non bitumineuse + Couche3: Ragréage</p> <p><u>Composant de la construction:</u> 5 - Planchers et planchers techniques - Revêtements de sols</p> <p><u>Partie à sonder:</u> Couche1: Revêtement de sol + Couche2: Colle non bitumineuse + Couche3: Ragréage</p> <p><u>Justificatif:</u> Après analyse en laboratoire</p>	<p><u>Analyse:</u> P014, P015</p>	Idem photo : P014; P015
Cuisine	2	Sol	Oui - Cuisine : Sol	<p><u>Identifiant:</u> ZPSO014</p> <p><u>Echantillon:</u> MA2203030061/P014, réf. labo.: 22RI012244-014 MA2203030061/P015, réf. labo.: 22RI012244-015</p> <p><u>Description:</u> Couche1: Revêtement de sol + Couche2: Colle non bitumineuse + Couche3: Ragréage</p> <p><u>Composant de la construction:</u> 5 - Planchers et planchers techniques - Revêtements de sols</p> <p><u>Partie à sonder:</u> Couche1: Revêtement de sol + Couche2: Colle non bitumineuse + Couche3: Ragréage</p> <p><u>Justificatif:</u> Après analyse en laboratoire</p>	<p><u>Analyse:</u> P014</p> <p><u>Partie analysée par le laboratoire:</u> - Phase 1 Matériau souple de type revêtement de sol (jaune) Absence d'amiante - Phase 2 Matériau souple de type revêtement de sol (beige) Absence d'amiante - Phase 3 Matériau de type colle (jaune) ; matériau semi-dur (rose) ; matériau semi-dur (pulvérulent) (gris) Absence d'amiante</p>

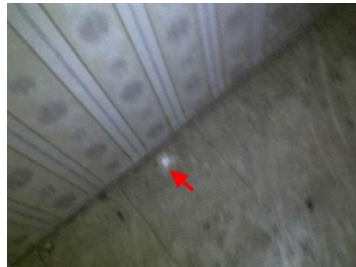
Séjour	3	Sol	Oui - Séjour : Sol	<p><u>Identifiant:</u> ZPSO014</p> <p><u>Echantillon:</u> MA2203030061/P014, réf. labo.: 22RI012244-014 MA2203030061/P015, réf. labo.: 22RI012244-015</p> <p><u>Description:</u> Couche1: Revêtement de sol + Couche2: Colle non bitumineuse + Couche3: Ragréage</p> <p><u>Composant de la construction:</u> 5 - Planchers et planchers techniques - Revêtements de sols</p> <p><u>Partie à sonder:</u> Couche1: Revêtement de sol + Couche2: Colle non bitumineuse + Couche3: Ragréage</p> <p><u>Justificatif:</u> Après analyse en laboratoire</p>	<p><u>Analyse:</u> P015</p> <p><u>Partie analysée par le laboratoire:</u> - Phase 1 Matériau souple de type revêtement de sol (jaune) Absence d'amiante - Phase 2 Matériau de type colle (jaune) ; matériau semi-dur de type ragréage (rose) ; matériau semi-dur de type ragréage (gris) ; matériau dur de type mortier, béton, chape (gris) en traces Absence d'amiante - Phase 3 Matériau souple de type revêtement de sol (beige) Absence d'amiante</p>

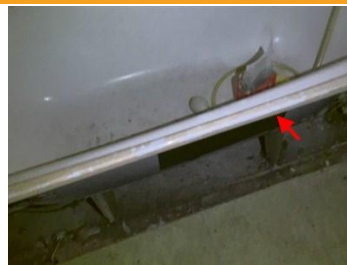
Localisation	n° de sondage	Zone	Prélèvement effectué / Sondage et extension	Echantillon	Analyse	Photo
Salle de bains	1	Sous baignoire	Oui - Salle de bains : Sous baignoire	<u>Identifiant:</u> ZPSO009 <u>Réf. échantillon:</u> MA2203030061/P013 <u>Réf. laboratoire:</u> 22RI012244-013 <u>Description:</u> Plaques souples bitumineuses antivibratiles <u>Composant de la construction:</u> 8 - Équipements divers et accessoires - Portes de placard, baignoires et éviers métalliques <u>Partie à sonder:</u> Plaques souples bitumineuses antivibratiles <u>Justificatif:</u> Après analyse en laboratoire	<u>Analyse:</u> P013 <u>Partie analysée par le laboratoire:</u> - Matériau souple bitumineux (noir) : Absence d'amiante

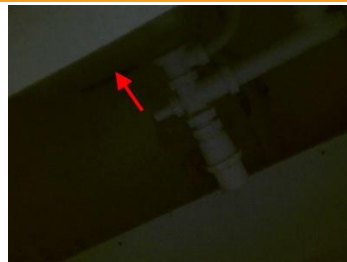
ZPSO015 : Plaques souples bitumineuses antivibratiles

Localisation	n° de sondage	Zone	Prélèvement effectué / Sondage et extension	Echantillon	Analyse	Photo
Cuisine	1	Sous évier	Oui - Cuisine : Sous évier	<u>Identifiant:</u> ZPSO015 <u>Réf. échantillon:</u> MA2203030061/P010 <u>Réf. laboratoire:</u> 22RI012244-010 <u>Description:</u> Plaques souples bitumineuses antivibratiles <u>Composant de la construction:</u> 8 - Équipements divers et accessoires - Portes de placard, baignoires et éviers métalliques <u>Partie à sonder:</u> Plaques souples bitumineuses antivibratiles <u>Justificatif:</u> Après analyse en laboratoire	<u>Analyse:</u> P010 <u>Partie analysée par le laboratoire:</u> - Matériau (polymérisé) (transparent) ; matériau souple bitumineux (noir) : Absence d'amiante
