Rapport de mission de repérage des matériaux et produits contenant de l'amiante avant réalisation de travaux

24 RUE BENJAMIN MOLOISE
77176 SAVIGNY LE TEMPLE

RAPPORT N° :	91LAA0002	Laboratoire d'Analyses :	ITGA
Repérage réalisé le :	25/10/2018	Adresse laboratoire :	3 RUE ARMAND HERPIN LACROIX - CS 46537 35065 RENNES CEDEX
Accompagnateur :		Numéro d'accréditation :	1-5967
Par :	Guillaume ROGEZ	Organisme d'assurance professionnelle :	AXA France
N° certificat :	8073002	Adresse assurance :	313 Terrasses de l'Arche 92727 NANTERRE CEDEX
Date d'obtention :	09/10/2017	N° de contrat d'assurance :	10063271004
Organisme certificateur	BUREAU VERITAS 60 Avenue du General de Gaulle - Immeuble Le Guillaumet - 92046 PARIS LA DEFENSE	Date de validité :	31/12/2018

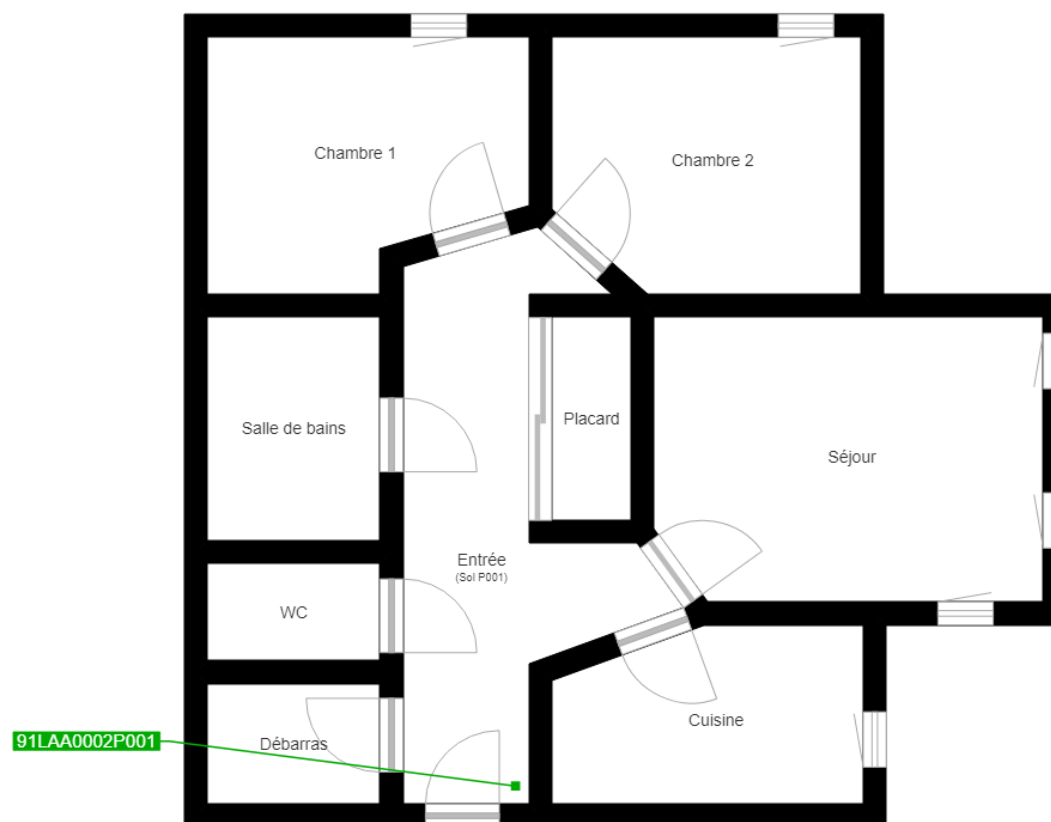
Light green	Cloisons Plaques de plâtre
Dark brown	Murs Bois
Light blue	Murs Brique
Pink	Murs périphériques / Plaques de plâtre
Yellow	Murs carreaux de plâtre
Grey	Murs Béton / Enduit
Purple	Murs porteurs et/ou mur de refend / Plaques de plâtre
Light grey	Murs périphériques / Doublage (plaque de plâtre + isolant)
Yellow	Torchis
Red	Murs Amiantés
Light purple	Murs Brique / Enduit
Dark purple	Murs Brique plâtrière
Blue	Murs Pierre
White

- Prélèvements de sol amiantés
- Prélèvements de sol non amiantés
- Prélèvements de plafonds amiantés
- Prélèvements de plafonds non amiantés
- Prélèvements de murs amiantés
- Prélèvements de murs non amiantés
- X Autres types de prélèvements amiantés
- X Autres types de prélèvements non amiantés
- /// Sol amianté
- /// Plafond amianté
- /// Sol et Plafond amiantés
