Rapport de mission de repérage des matériaux et produits contenant de l'amiante avant réalisation de travaux

24 RUE BENJAMIN MOLOISE
77176 SAVIGNY LE TEMPLE

RAPPORT N° :	91LAA0003	Laboratoire d'Analyses :	ITGA
Repérage réalisé le :	23/10/2018	Adresse laboratoire :	3 RUE ARMAND HERPIN LACROIX - CS 46537 35065 RENNES CEDEX
Accompagnateur :		Numéro d'accréditation :	1-5967
Par :	Guillaume ROGEZ	Organisme d'assurance professionnelle :	AXA France
N° certificat :	8073002	Adresse assurance :	313 Terrasses de l'Arche 92727 NANTERRE CEDEX
Date d'obtention :	09/10/2017	N° de contrat d'assurance :	10063271004
Organisme certificateur	BUREAU VERITAS 60 Avenue du General de Gaulle - Immeuble Le Guillaumet - 92046 PARIS LA DEFENSE	Date de validité :	31/12/2018

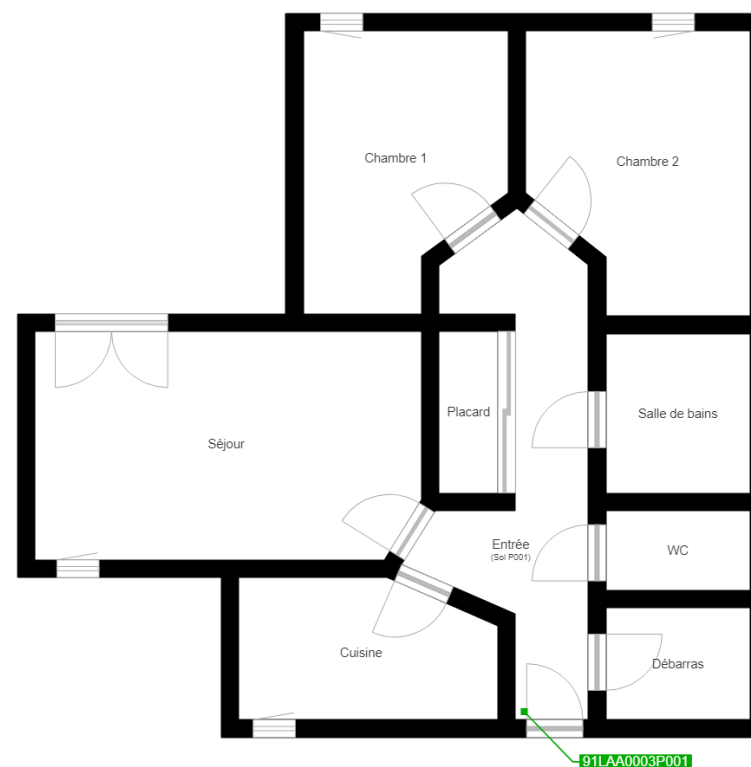
Cloisons Plaques de plâtre
	Murs Bois
	Murs Brique
	Murs périphériques / Plaques de plâtre
	Murs carreaux de plâtre
	Murs Béton / Enduit
	Murs porteurs et/ou mur de refend / Plaques de plâtre
	Murs périphériques / Doublage (plaque de plâtre + isolant)
	Torchis
	Murs Amiantés
	Murs Brique / Enduit
	Murs Brique plâtrière
	Murs Pierre

- Prélèvements de sol amiantés
- Prélèvements de sol non amiantés
- Prélèvements de plafonds amiantés
- Prélèvements de plafonds non amiantés
- Prélèvements de murs amiantés
- Prélèvements de murs non amiantés
- X Autres types de prélèvements amiantés
- X Autres types de prélèvements non amiantés
- Sol amianté
- Plafond amianté
- Sol et Plafond amiantés
