Rapport de mission de repérage des matériaux et produits contenant de l'amiante avant réalisation de travaux

24 RUE BENJAMIN MOLOISE
77176 SAVIGNY LE TEMPLE

RAPPORT N° :	91LAA0101	Laboratoire d'Analyses :	ITGA
Repérage réalisé le :	22/10/2018	Adresse laboratoire :	3 RUE ARMAND HERPIN LACROIX - CS 46537 35065 RENNES CEDEX
Accompagnateur :		Numéro d'accréditation :	1-5967
Par :	Guillaume ROGEZ	Organisme d'assurance professionnelle :	AXA France
N° certificat :	8073002	Adresse assurance :	313 Terrasses de l'Arche 92727 NANTERRE CEDEX
Date d'obtention :	09/10/2017	N° de contrat d'assurance :	10063271004
Organisme certificateur	BUREAU VERITAS 60 Avenue du General de Gaulle - Immeuble Le Guillaumet - 92046 PARIS LA DEFENSE	Date de validité :	31/12/2018

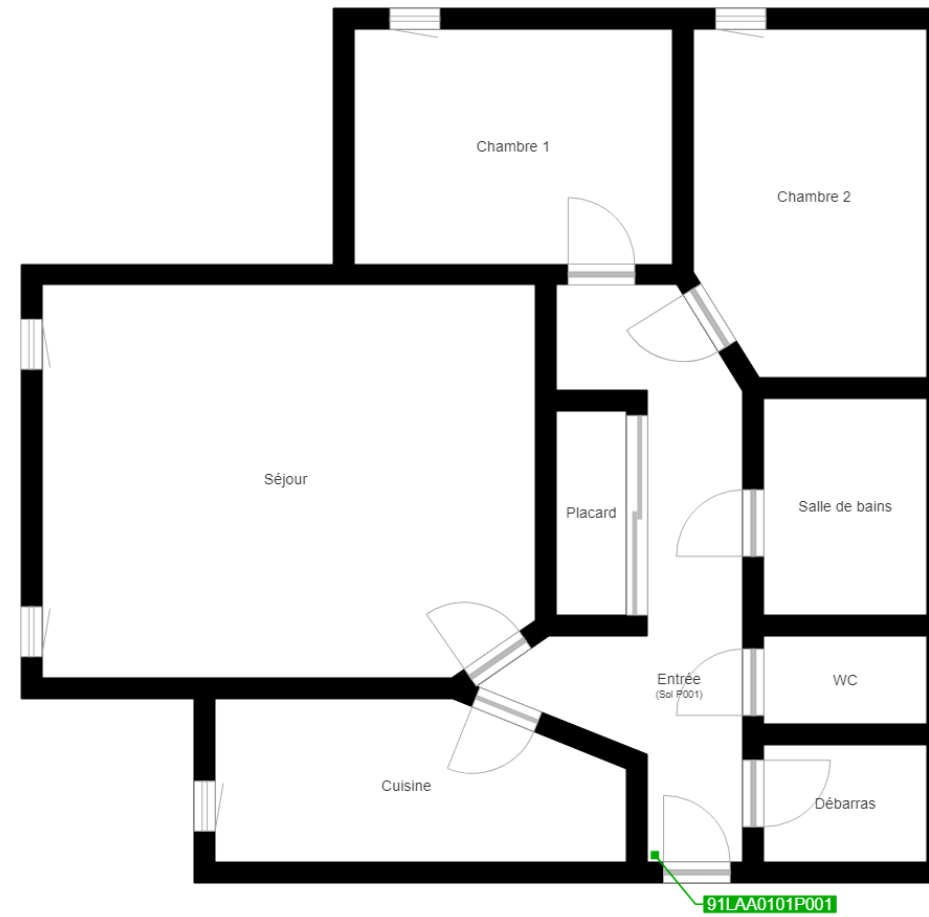
PIECE	ETAGE	JUSTIFICATION	VISITE	TRAVAUX
Débarras	RC		OUI	CONCERNEE
WC	RC		OUI	CONCERNEE
Salle de bains	RC		OUI	CONCERNEE
Placard	RC		OUI	CONCERNEE
Entrée	RC		OUI	CONCERNEE
Cuisine	RC		OUI	CONCERNEE
Séjour	RC		OUI	CONCERNEE
Chambre 1	RC		OUI	CONCERNEE
Chambre 2	RC		OUI	CONCERNEE
