## Rapport de mission de repérage des matériaux et produits contenant de l'amiante avant réalisation de travaux

24 RUE BENJAMIN MOLOISE  
77176 SAVIGNY LE TEMPLE

RAPPORT N° :	91LAA0201	Laboratoire d'Analyses :	ITGA
Repérage réalisé le :	22/10/2018	Adresse laboratoire :	3 RUE ARMAND HERPIN LACROIX - CS 46537 35065 RENNES CEDEX
Accompagnateur :		Numéro d'accréditation :	1-5967
Par :	Guillaume ROGEZ	Organisme d'assurance professionnelle :	AXA France
N° certificat :	8073002	Adresse assurance :	313 Terrasses de l'Arche 92727 NANTERRE CEDEX
Date d'obtention :	09/10/2017	N° de contrat d'assurance :	10063271004
Organisme certificateur	BUREAU VERITAS 60 Avenue du General de Gaulle - Immeuble Le Guillaumet - 92046 PARIS LA DEFENSE	Date de validité :	31/12/2018

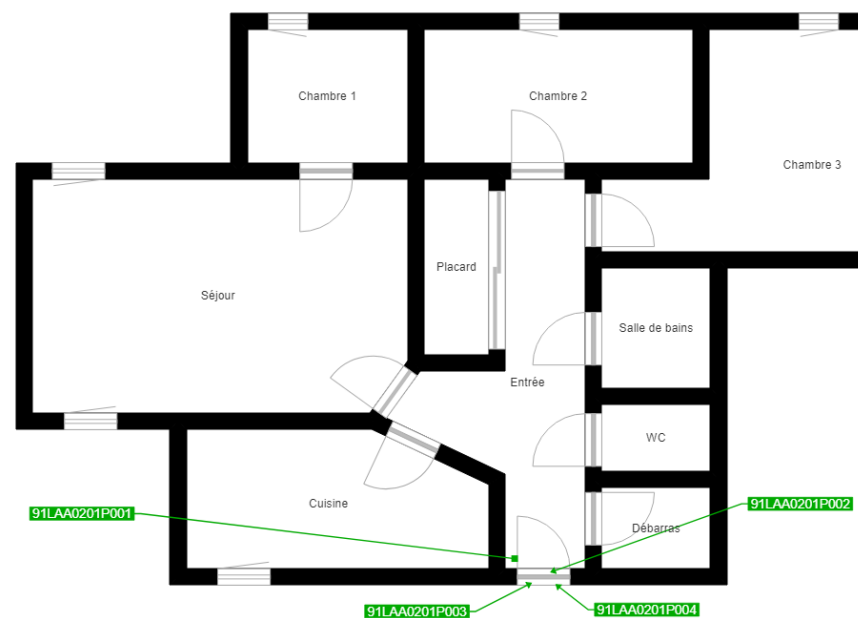
Cloisons Plaques de plâtre
 	Murs Bois
 	Murs Brique
 	Murs périphériques / Plaques de plâtre
 	Murs carreaux de plâtre
 	Murs Béton / Enduit
 	Murs porteurs et/ou mur de refend / Plaques de plâtre
 	Murs périphériques / Doublage (plaque de plâtre + isolant)
 	Torchis
 	Murs Amiantés
 	Murs Brique / Enduit
 	Murs Brique plâtrière
 	Murs Pierre

-   Prélèvements de sol amiantés
-   Prélèvements de sol non amiantés
-   Prélèvements de plafonds amiantés
-   Prélèvements de plafonds non amiantés
- Prélèvements de murs amiantés
- Prélèvements de murs non amiantés
- X Autres types de prélèvements amiantés
- X Autres types de prélèvements non amiantés
-   Sol amianté
-   Plafond amianté
-   Sol et Plafond amiantés
