## Rapport de mission de repérage des matériaux et produits contenant de l'amiante avant réalisation de travaux

24 RUE BENJAMIN MOLOISE  
77176 SAVIGNY LE TEMPLE

RAPPORT N° :	91LAA0204	Laboratoire d'Analyses :	ITGA
Repérage réalisé le :	25/10/2018	Adresse laboratoire :	3 RUE ARMAND HERPIN LACROIX - CS 46537 35065 RENNES CEDEX
Accompagnateur :		Numéro d'accréditation :	1-5967
Par :	Guillaume ROGEZ	Organisme d'assurance professionnelle :	AXA France
N° certificat :	8073002	Adresse assurance :	313 Terrasses de l'Arche 92727 NANTERRE CEDEX
Date d'obtention :	09/10/2017	N° de contrat d'assurance :	10063271004
Organisme certificateur	BUREAU VERITAS 60 Avenue du General de Gaulle - Immeuble Le Guillaumet - 92046 PARIS LA DEFENSE	Date de validité :	31/12/2018

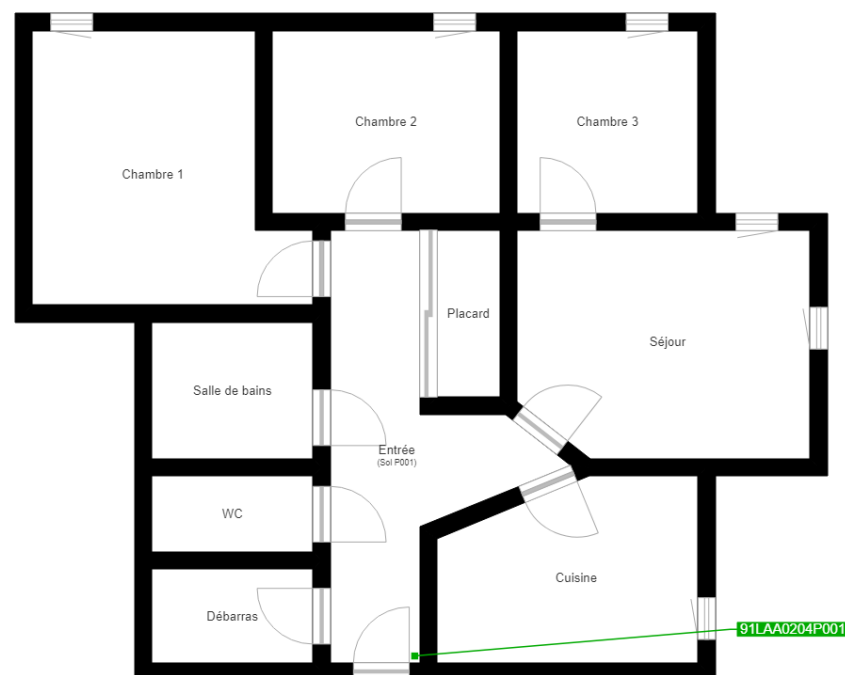
PIECE	ETAGE	ELEMENTS	DESRIPTIF LABORATOIRE	Echantillon	REPERAGE	ETAT	RESULTAT	METHODE
Entrée	RC	Dalle de sol	Revêtement souple beige + colle polymère jaune avec poussières non séparable + revêtement souple gris + colle polymère jaune non séparable + ragréage gris en faible quantité non séparable	91LAA0204P001	Sol	BON ETAT	Amiante non détecté	RESULTAT ANALYSE
Entrée	RC	Dalle de sol	Revêtement souple beige + colle polymère jaune avec poussières non séparable + revêtement souple gris + colle polymère jaune non séparable + ragréage gris en faible quantité non séparable	91LAA0204P001	Sol	BON ETAT	Amiante non détecté	ZPSO
Entrée	RC	Joint d'étanchéité	Matériau souple beige avec poussières + matériau mou noir non séparable + peinture en faible quantité non séparable	91LAA0104P003	Entrée tableau extérieur et bâti de portes d'entrée		Amiante non détecté	SONDAGE / ZPSO (SYNTHESE)
Entrée	RC	Joint d'étanchéité	Matériau souple noir + peintures multiples non séparable	91LAA0104P004	Entre ouvrant et dormant de portes d'entrée		Amiante non détecté	SONDAGE / ZPSO (SYNTHESE)

PIECE	ETAGE	ELEMENTS	DESCRIPTIF LABORATOIRE	Echantillon	REPERAGE	ETAT	RESULTAT	METHODE
Entrée	RC	Peinture	Peintures multiples en vrac	91LAA0104P002	Portes d'entrées		Amiante non détecté	SONDAGE / ZPSO (SYNTHESE)
