Rapport de mission de repérage des matériaux et produits contenant de l'amiante avant réalisation de travaux

6 RUE GANDHI

77176 SAVIGNY LE TEMPLE

RAPPORT N° :	91LAB0002	Laboratoire d'Analyses :	ITGA
Repérage réalisé le :	18/10/2018	Adresse laboratoire :	3 RUE ARMAND HERPIN LACROIX - CS 46537 35065 RENNES CEDEX
Accompagnateur :		Numéro d'accréditation :	1-5967
Par :	Guillaume ROGEZ	Organisme d'assurance professionnelle :	AXA France
N° certificat :	8073002	Adresse assurance :	313 Terrasses de l'Arche 92727 NANTERRE CEDEX
Date d'obtention :	09/10/2017	N° de contrat d'assurance :	10063271004
Organisme certificateur	BUREAU VERITAS 60 Avenue du General de Gaulle - Immeuble Le Guillaumet - 92046 PARIS LA DEFENSE	Date de validité :	31/12/2018

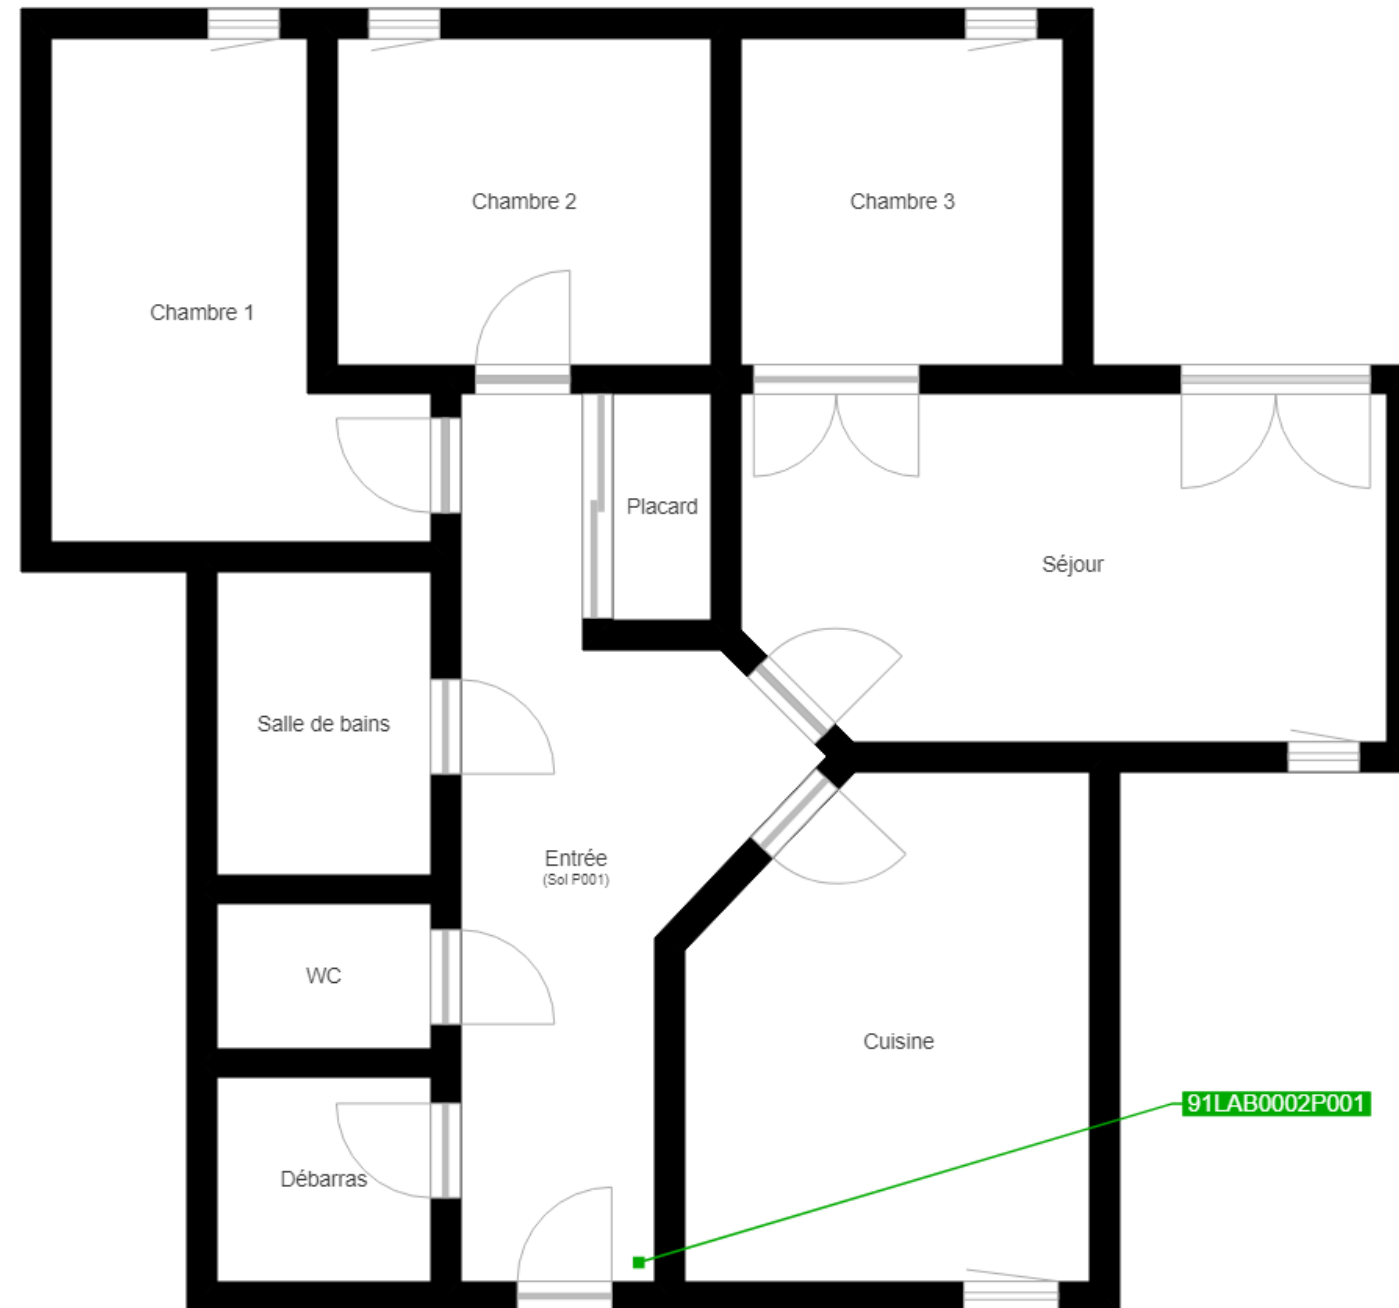
Cloisons Plaques de plâtre
 	Murs Bois
 	Murs Brique
 	Murs périphériques / Plaques de plâtre
 	Murs carreaux de plâtre
 	Murs Béton / Enduit
 	Murs porteurs et/ou mur de refend / Plaques de plâtre
 	Murs périphériques / Doublage (plaque de plâtre + isolant)
 	Torchis
 	Murs Amiantés
 	Murs Brique / Enduit
 	Murs Brique plâtrière
 	Murs Pierre

-   Prélèvements de sol amiantés
-   Prélèvements de sol non amiantés
-   Prélèvements de plafonds amiantés
-   Prélèvements de plafonds non amiantés
- Prélèvements de murs amiantés
- Prélèvements de murs non amiantés
- X Autres types de prélèvements amiantés
- X Autres types de prélèvements non amiantés
-   Sol amianté
-   Plafond amianté
-   Sol et Plafond amiantés
