Rapport de mission de repérage des matériaux et produits contenant de l'amiante avant réalisation de travaux

6 RUE GANDHI

77176 SAVIGNY LE TEMPLE

RAPPORT N° :	91LAB0101	Laboratoire d'Analyses :	ITGA
Repérage réalisé le :	18/10/2018	Adresse laboratoire :	3 RUE ARMAND HERPIN LACROIX - CS 46537 35065 RENNES CEDEX
Accompagnateur :		Numéro d'accréditation :	1-5967
Par :	Guillaume ROGEZ	Organisme d'assurance professionnelle :	AXA France
N° certificat :	8073002	Adresse assurance :	313 Terrasses de l'Arche 92727 NANTERRE CEDEX
Date d'obtention :	09/10/2017	N° de contrat d'assurance :	10063271004
Organisme certificateur	BUREAU VERITAS 60 Avenue du General de Gaulle - Immeuble Le Guillaumet - 92046 PARIS LA DEFENSE	Date de validité :	31/12/2018

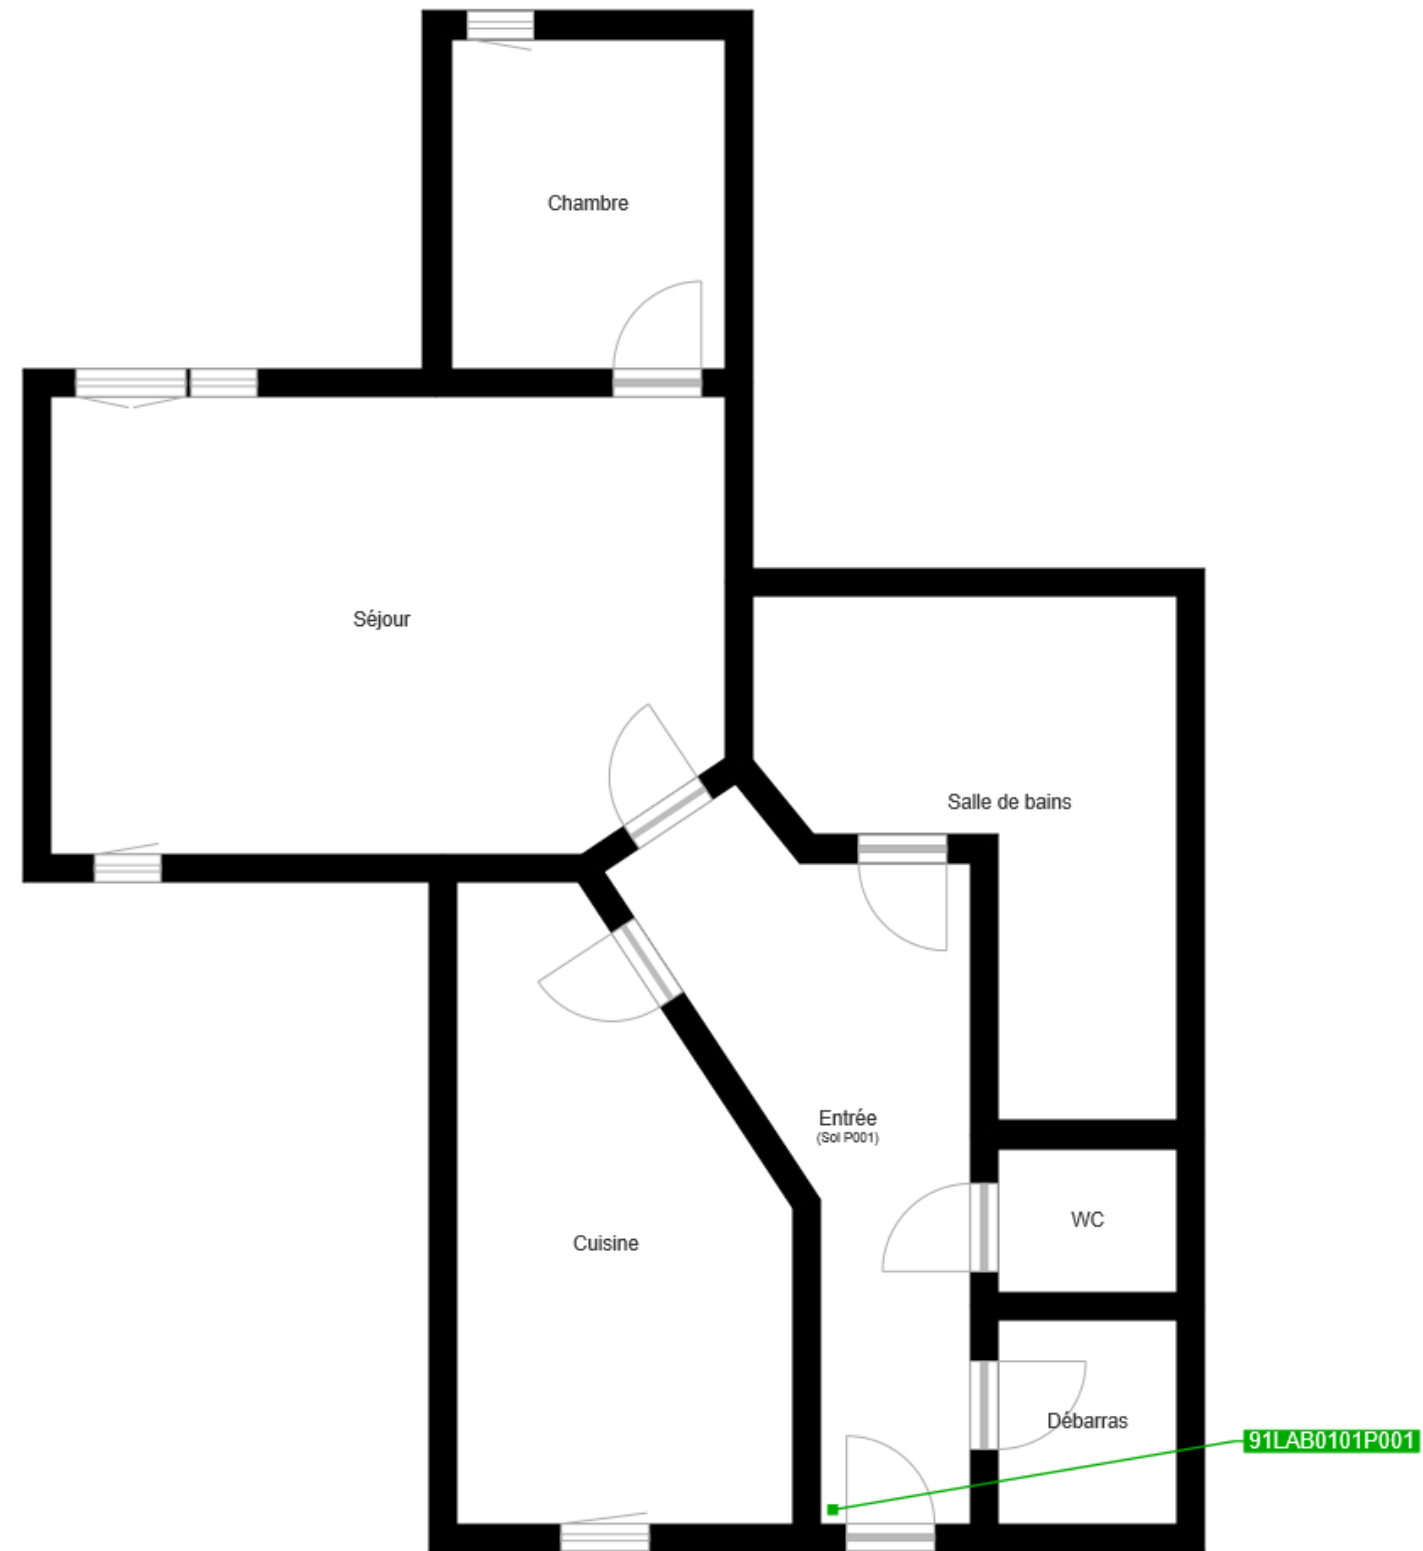
Cloisons Plaques de plâtre
 	Murs Bois
 	Murs Brique
 	Murs périphériques / Plaques de plâtre
 	Murs carreaux de plâtre
 	Murs Béton / Enduit
 	Murs porteurs et/ou mur de refend / Plaques de plâtre
 	Murs périphériques / Doublage (plaque de plâtre + isolant)
 	Torchis
 	Murs Amiantés
 	Murs Brique / Enduit
 	Murs Brique plâtrière
 	Murs Pierre

- Prélèvements de sol amiantés
- Prélèvements de sol non amiantés
- Prélèvements de plafonds amiantés
- Prélèvements de plafonds non amiantés
- Prélèvements de murs amiantés
- Prélèvements de murs non amiantés
- X Autres types de prélèvements amiantés
- X Autres types de prélèvements non amiantés
- /// Sol amianté
- /// Plafond amianté
- /// Sol et Plafond amiantés
