Rapport de mission de repérage des matériaux et produits contenant de l'amiante avant réalisation de travaux

R. 4412-97 modifié par le décret 2012-639 du 4 mai 2012
Norme NF X 46-020

6 RUE GANDHI
77176 SAVIGNY LE TEMPLE

RAPPORT N° :	91LAB0102	Laboratoire d'Analyses :	ITGA
Repérage réalisé le :	25/10/2018	Adresse laboratoire :	3 RUE ARMAND HERPIN LACROIX - CS 46537 35065 RENNES CEDEX
Accompagnateur :		Numéro d'accréditation :	1-5967
Par :	Guillaume ROGEZ	Organisme d'assurance professionnelle :	AXA France
N° certificat :	8073002	Adresse assurance :	313 Terrasses de l'Arche 92727 NANTERRE CEDEX
Date d'obtention :	09/10/2017	N° de contrat d'assurance :	10063271004
Organisme certificateur	BUREAU VERITAS 60 Avenue du General de Gaulle - Immeuble Le Guillaumet - 92046 PARIS LA DEFENSE	Date de validité :	31/12/2018

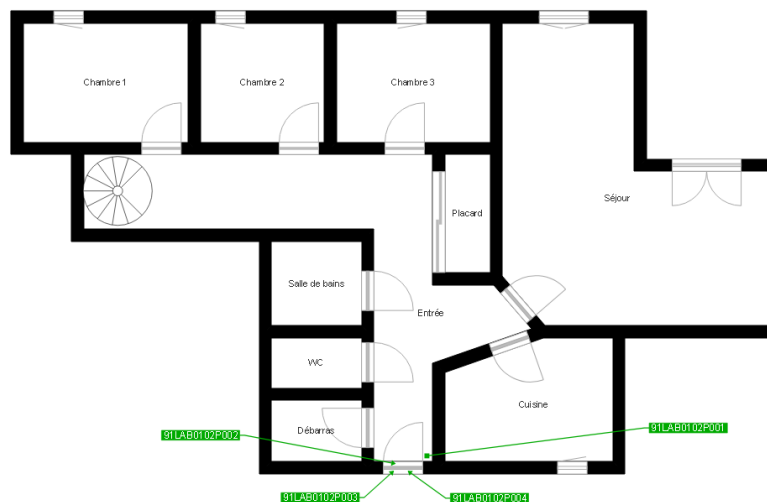
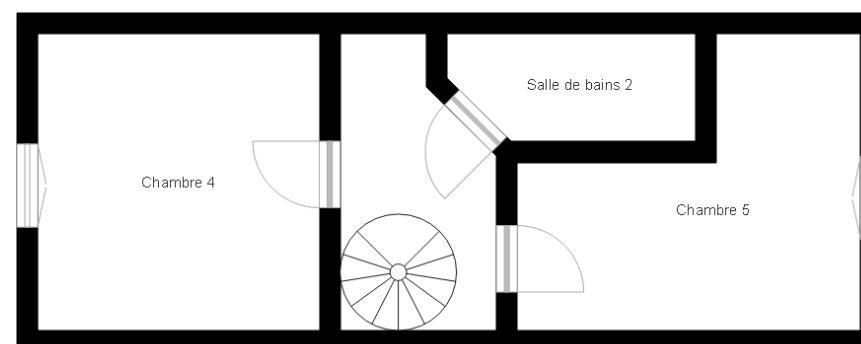
Cloisons Plaques de plâtre
 	Murs Bois
 	Murs Brique
 	Murs périphériques / Plaques de plâtre
 	Murs carreaux de plâtre
 	Murs Béton / Enduit
 	Murs porteurs et/ou mur de refend / Plaques de plâtre
 	Murs périphériques / Doublage (plaque de plâtre + isolant)
 	Torchis
 	Murs Amiantés
 	Murs Brique / Enduit
 	Murs Brique plâtrière
 	Murs Pierre

Prélèvements de sol amiantés
 	Prélèvements de sol non amiantés
 	Prélèvements de plafonds amiantés
 	Prélèvements de plafonds non amiantés
 	Prélèvements de murs amiantés
 	Prélèvements de murs non amiantés
 	Autres types de prélèvements amiantés
 	Autres types de prélèvements non amiantés
 	Sol amianté
 	Plafond amianté
 	Sol et Plafond amiantés
