## Rapport de mission de repérage des matériaux et produits contenant de l'amiante avant réalisation de travaux

R. 4412-97 modifié par le décret 2012-639 du 4 mai 2012  
Norme NF X 46-020

8 RUE GANDHI  
77176 SAVIGNY LE TEMPLE

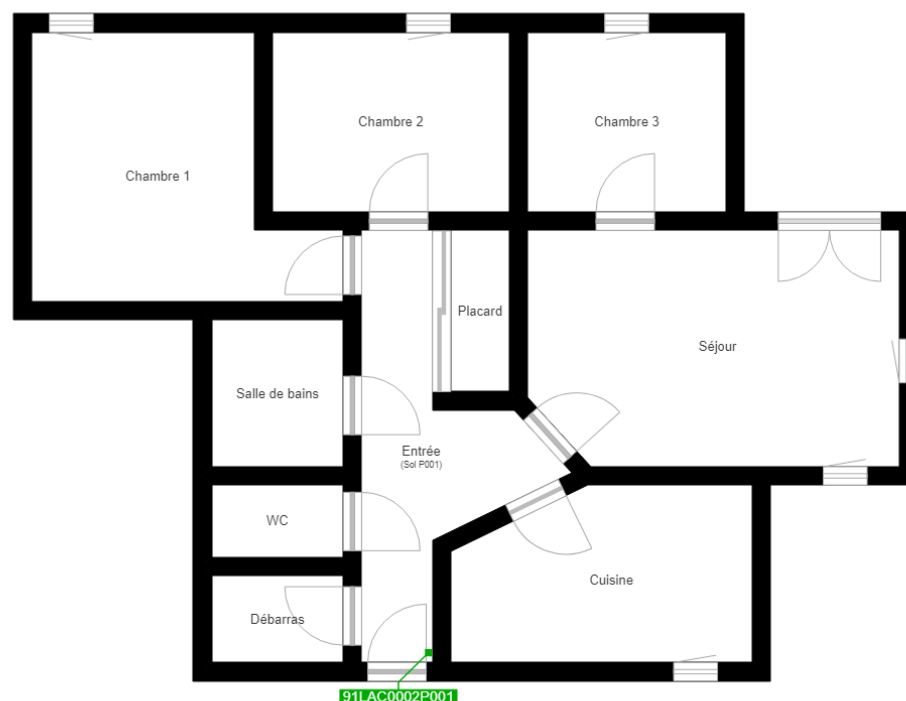
Cloisons Plaques de plâtre
	Murs Bois
	Murs Brique
	Murs périphériques / Plaques de plâtre
	Murs carreaux de plâtre
	Murs Béton / Enduit
	Murs porteurs et/ou mur de refend / Plaques de plâtre
	Murs périphériques / Doublage (plaque de plâtre + isolant)
	Torchis
	Murs Amiantés
	Murs Brique / Enduit
	Murs Brique plâtrière
	Murs Pierre
