Rapport de mission de repérage des matériaux et produits contenant de l'amiante avant réalisation de travaux

8 RUE GANDHI

91LAC0102

77176 SAVIGNY LE TEMPLE

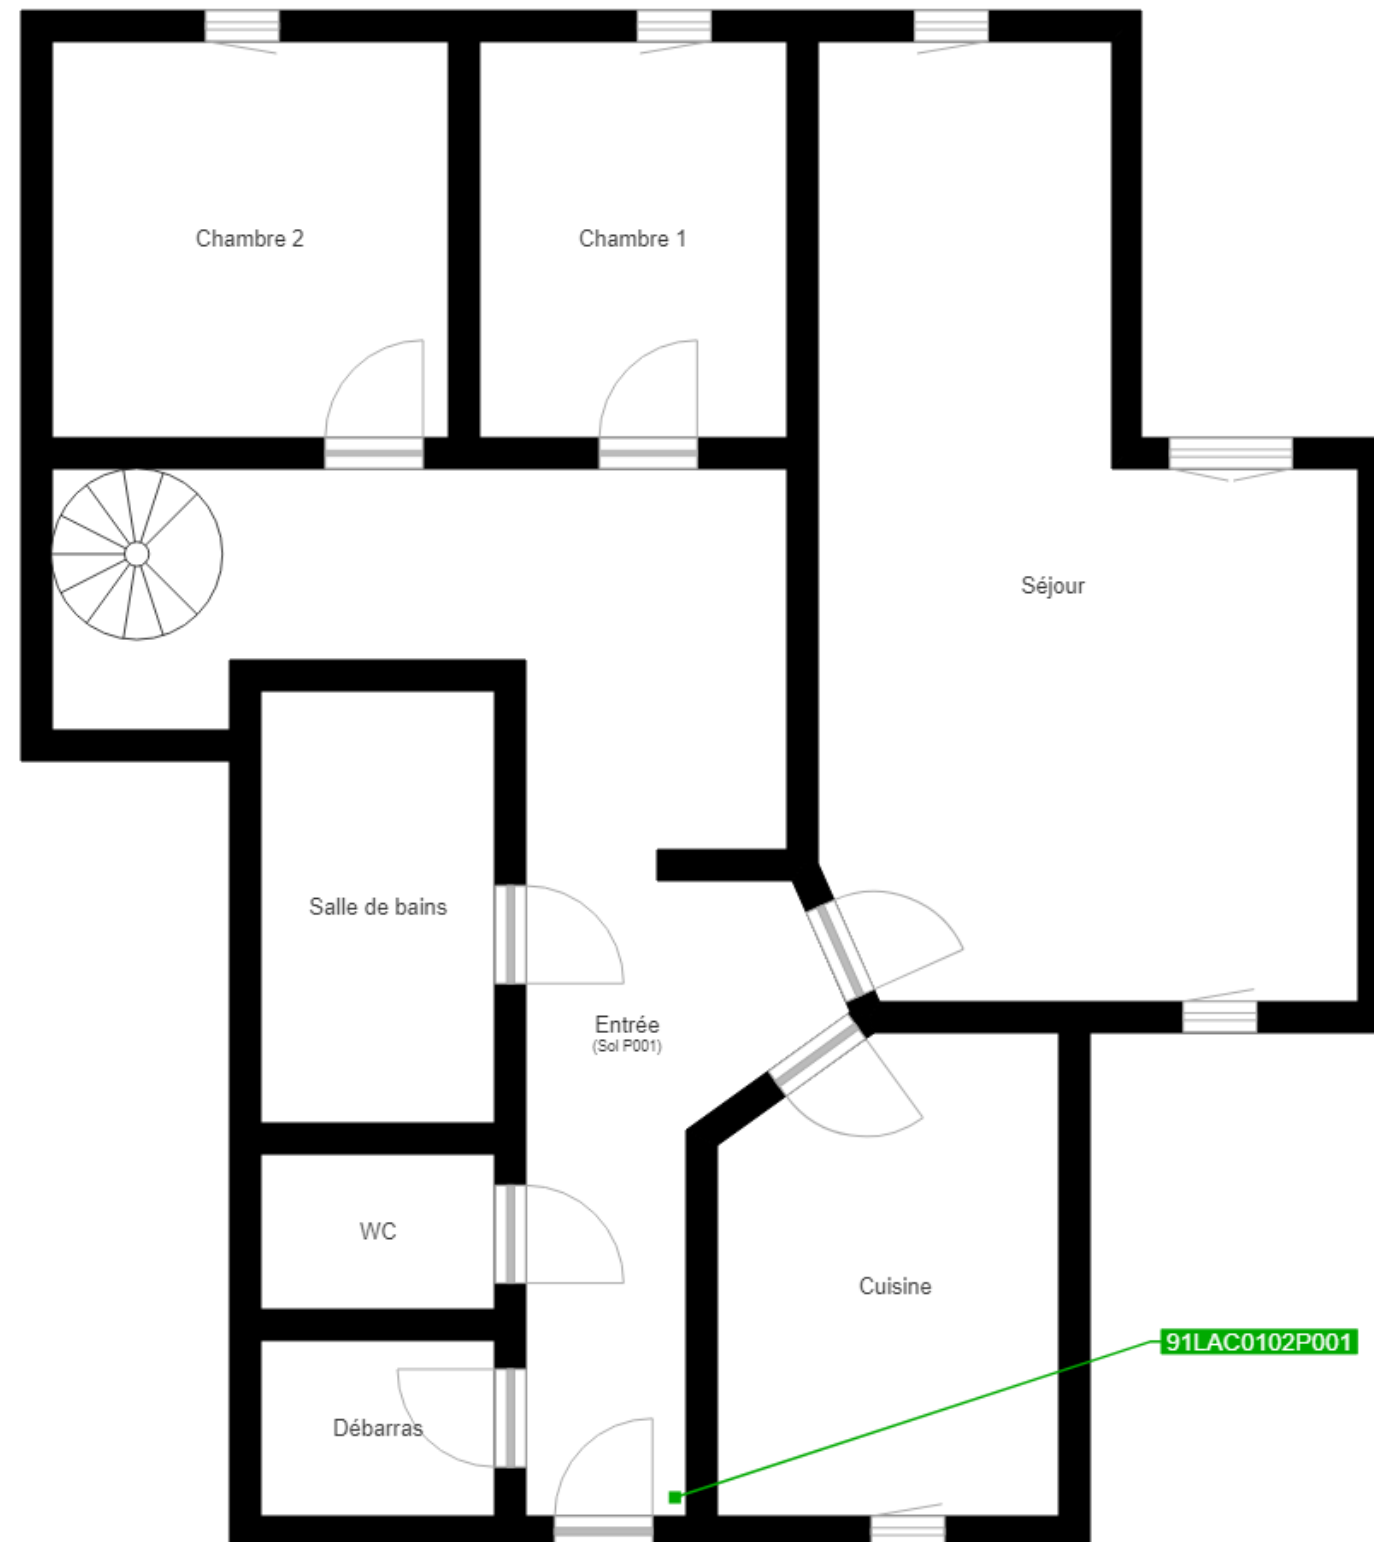
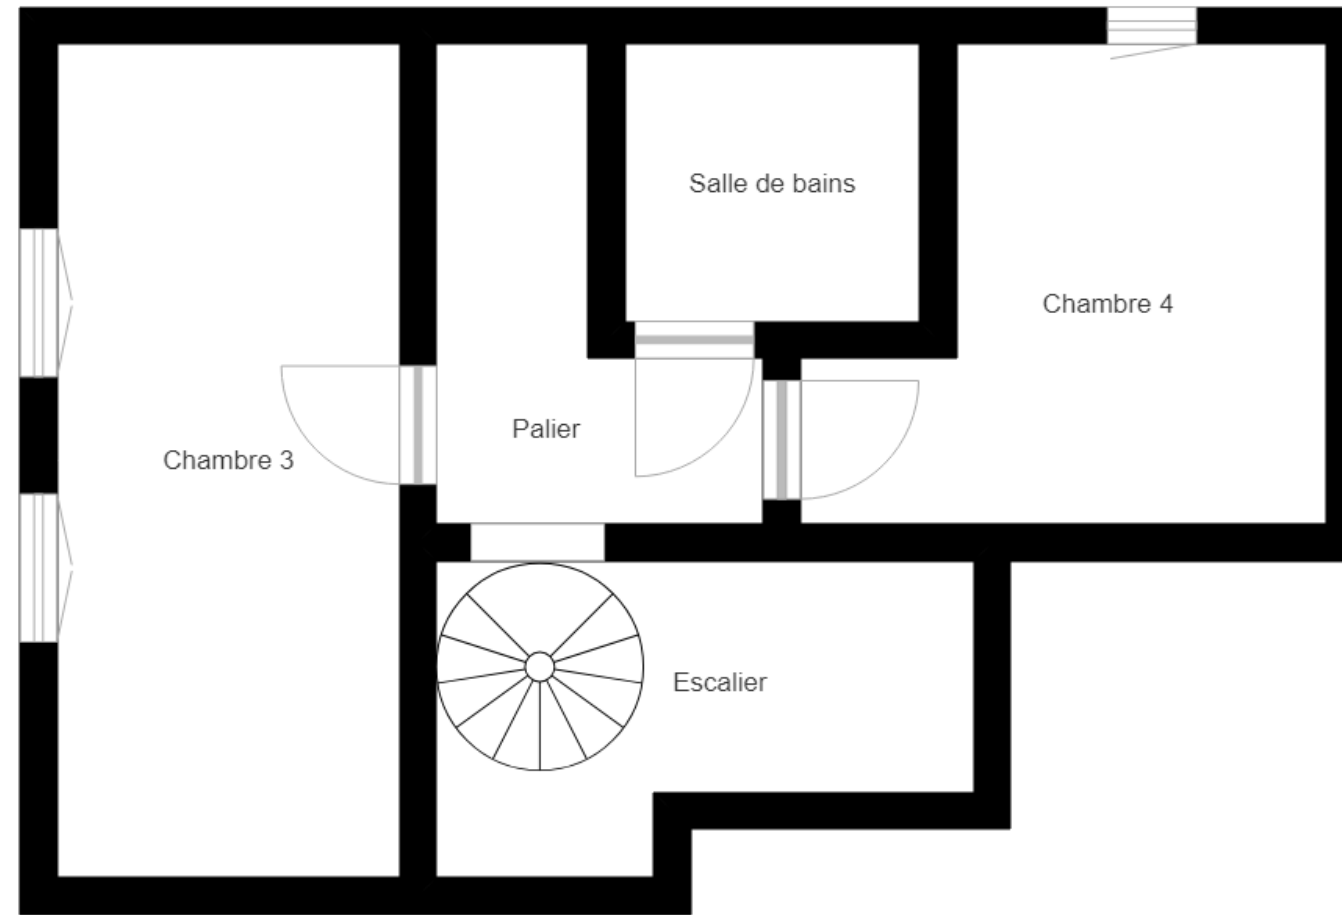
Cloisons Plaques de plâtre
Murs Bois
Murs Brique
Murs périphériques / Plaques de plâtre
Murs carreaux de plâtre
Murs Béton / Enduit
Murs porteurs et/ou mur de refend / Plaques de plâtre
Murs périphériques / Doublage (plaque de plâtre + isolant)
Torchis
Murs Amiantés
Murs Brique / Enduit
Murs Brique plâtrière
Murs Pierre

- Prélèvements de sol amiantés
- Prélèvements de sol non amiantés
- Prélèvements de plafonds amiantés
- Prélèvements de plafonds non amiantés
- Prélèvements de murs amiantés
- Prélèvements de murs non amiantés
- X Autres types de prélèvements amiantés
- X Autres types de prélèvements non amiantés
- /// Sol amianté
- /// Plafond amianté
- /// Sol et Plafond amiantés
