Rapport de mission de repérage des matériaux et produits contenant de l'amiante avant réalisation de travaux

10 RUE GANDHI

91LAD0002

77176 SAVIGNY LE TEMPLE

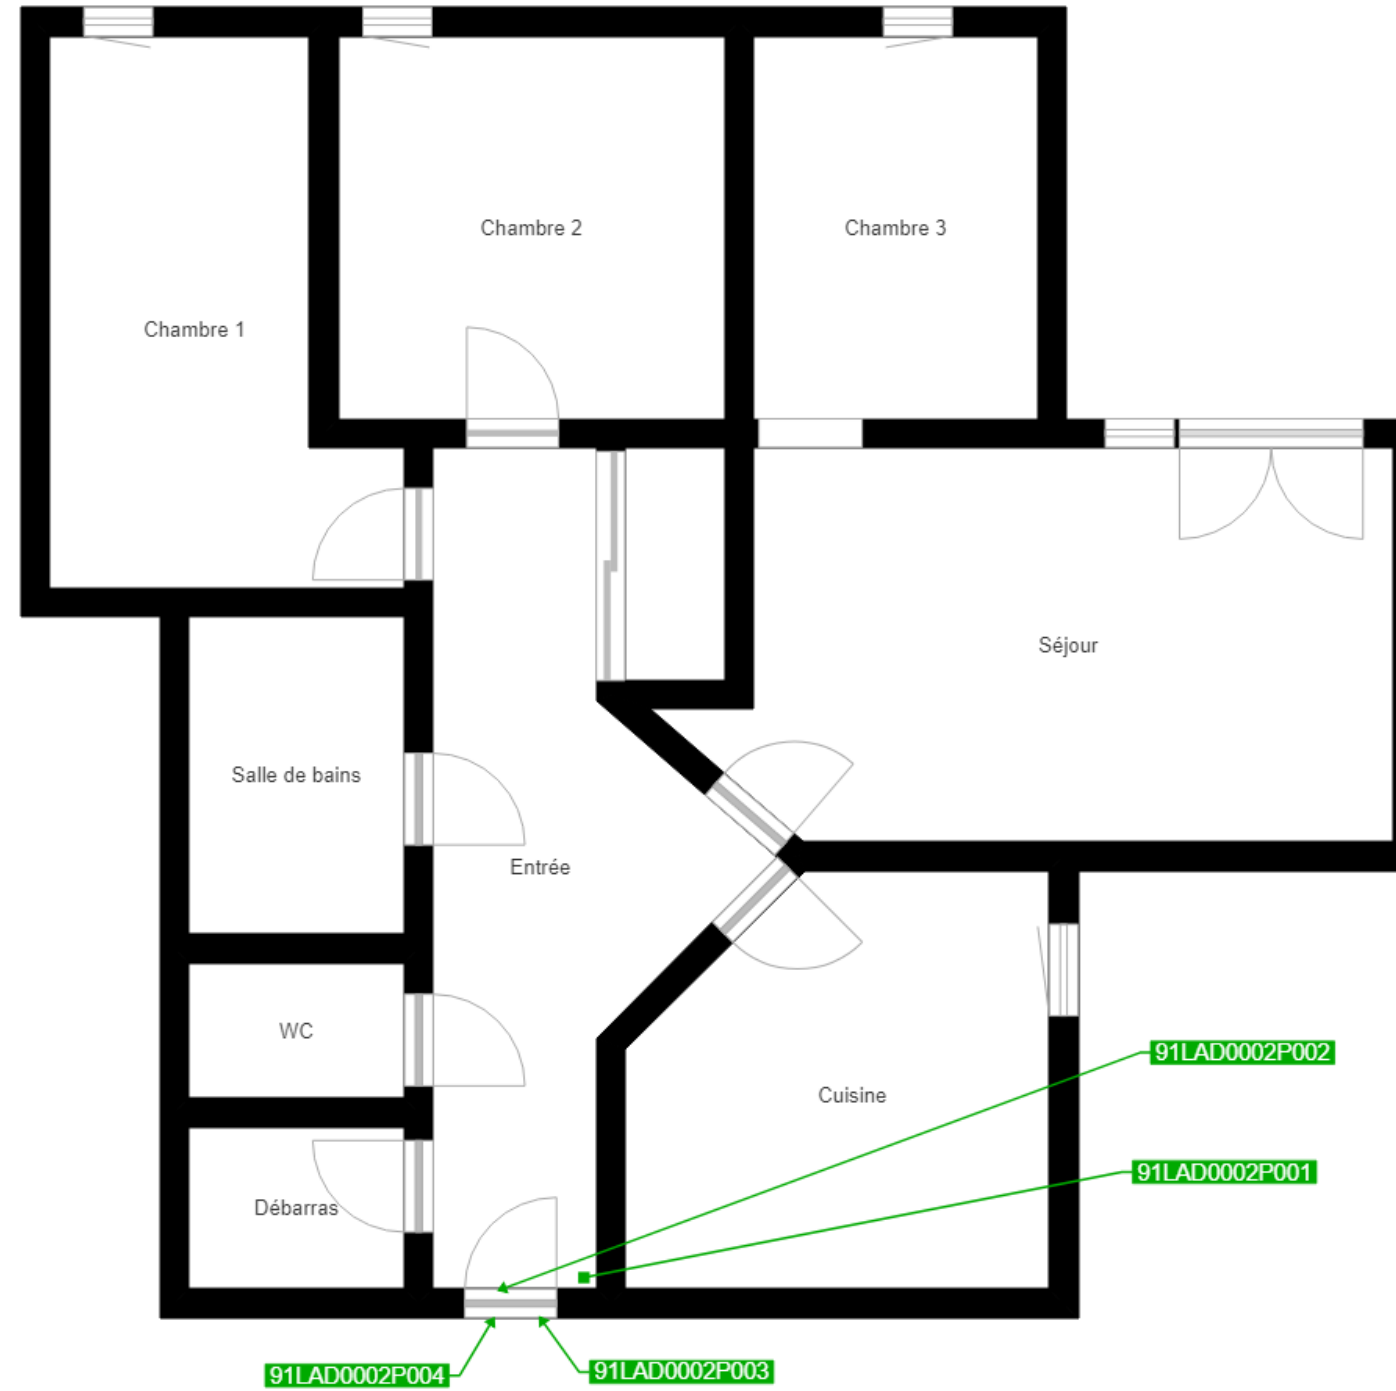
Cloisons Plaques de plâtre
Murs Bois
Murs Brique
Murs périphériques / Plaques de plâtre
Murs carreaux de plâtre
Murs Béton / Enduit
Murs porteurs et/ou mur de refend / Plaques de plâtre
Murs périphériques / Doublage (plaque de plâtre + isolant)
Torchis
Murs Amiantés
Murs Brique / Enduit
Murs Brique plâtrière
Murs Pierre

- Prélèvements de sol amiantés
- Prélèvements de sol non amiantés
- Prélèvements de plafonds amiantés
- Prélèvements de plafonds non amiantés
- Prélèvements de murs amiantés
- Prélèvements de murs non amiantés
- X Autres types de prélèvements amiantés
- X Autres types de prélèvements non amiantés
- /// Sol amianté
- /// Plafond amianté
- /// Sol et Plafond amiantés
