## Rapport de mission de repérage des matériaux et produits contenant de l'amiante avant réalisation de travaux

1 AVENUE DU CLOCHER

77176 SAVIGNY LE TEMPLE

RAPPORT N° :	91LAE0101	Laboratoire d'Analyses :	ITGA
Repérage réalisé le :	25/07/2018	Adresse laboratoire :	3 RUE ARMAND HERPIN LACROIX - CS 46537 35065 RENNES CEDEX
Accompagnateur :		Numéro d'accréditation :	1-5967
Par :	Alain LEITE LOPES	Organisme d'assurance professionnelle :	AXA France
N° certificat :	CPDI4715	Adresse assurance :	313 Terrasses de l'Arche 92727 NANTERRE CEDEX
Date d'obtention :	17/01/2018	N° de contrat d'assurance :	10063271004
Organisme certificateur	I.Cert Parc EDONIA - Bâtiment G - Rue de la Terre Victoria - 35760 Saint-Grégoire	Date de validité :	31/12/2018

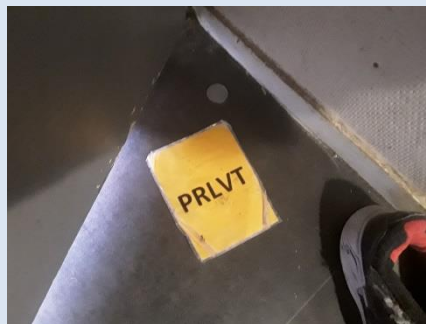
### EMPLACEMENT

PRELEVEMENT : 91LAE0101P001			
NOM DU CLIENT	NUMERO DU DOSSIER		PIECE OU LOCAL
OPH77	91LAE0101 25/07/2018		Entrée (RC)
ELEMENT	DESCRIPTIF DU LABORATOIRE	DATE DE PRELEVEMENT	NOM DE L'OPERATEUR
Dalle de sol	Revêtement souple gris + colle polymère jaune avec poussières + revêtement souple beige + colle polymère jaune non séparable + ragréage gris + sous couche de ragréage blanche en faible quantité non séparable	25/07/2018	LEITE LOPES Alain
LOCALISATION		RESULTAT	
Sol		Amiante non détecté

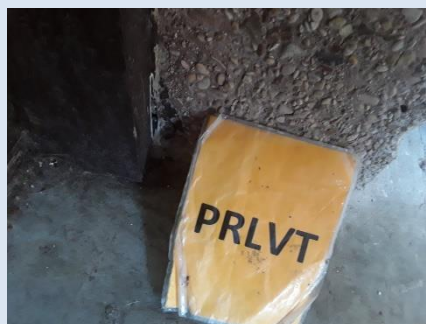
### EMPLACEMENT

PRELEVEMENT : 91LAE0101P002			
NOM DU CLIENT	NUMERO DU DOSSIER		PIECE OU LOCAL
OPH77	91LAE0101 25/07/2018		Entrée (RC)
ELEMENT	DESCRIPTIF DU LABORATOIRE	DATE DE PRELEVEMENT	NOM DE L'OPERATEUR
Joint d'étanchéité	Matériau souple blanc + peinture non séparable	25/07/2018	LEITE LOPES Alain
LOCALISATION		RESULTAT	
Portes d'entrées		Amiante non détecté

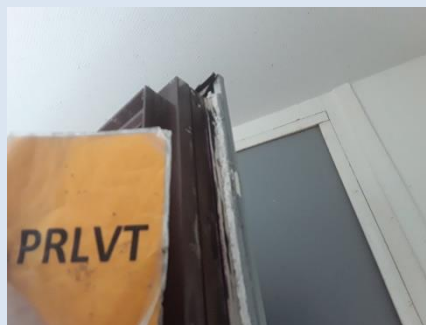
EMPLACEMENT

PRELEVEMENT : 91LAE0101P003			
NOM DU CLIENT	NUMERO DU DOSSIER	PIECE OU LOCAL	
OPH77	91LAE0101 25/07/2018	Entrée (RC)	
ELEMENT	DESCRIPTIF DU LABORATOIRE	DATE DE PRELEVEMENT	NOM DE L'OPERATEUR
Joint	Matériau souple noir + peintures multiples non séparable	25/07/2018	LEITE LOPES Alain
LOCALISATION		RESULTAT	
Entre ouvrant et dormant de porte		Amiante non détecté

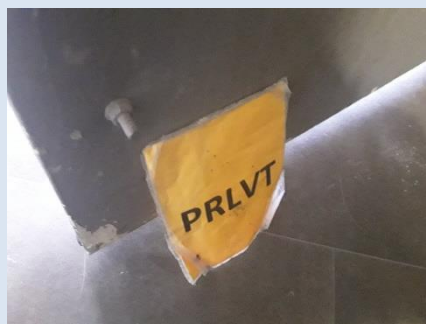
EMPLACEMENT

PRELEVEMENT : 91LAE0101P004			
NOM DU CLIENT	NUMERO DU DOSSIER	PIECE OU LOCAL	
OPH77	91LAE0101 25/07/2018	Entrée (RC)	
ELEMENT	DESCRIPTIF DU LABORATOIRE	DATE DE PRELEVEMENT	NOM DE L'OPERATEUR
Peinture	Peintures multiples avec poussières	25/07/2018	LEITE LOPES Alain
LOCALISATION		RESULTAT	
Portes d'entrées		Amiante non détecté

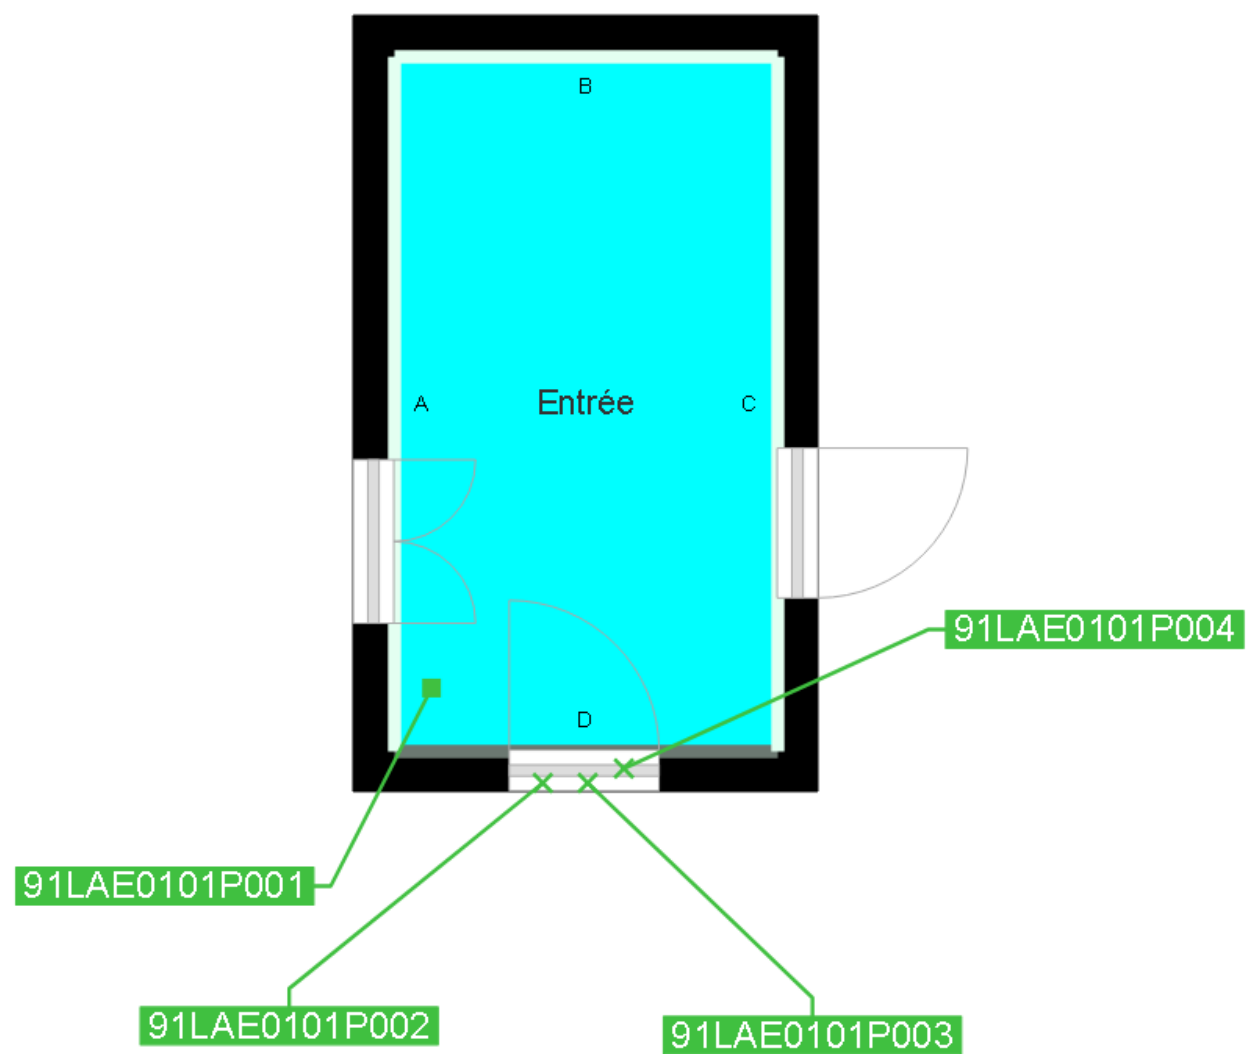
Cloisons Plaques de plâtre
 	Murs Bois
 	Murs Brique
 	Murs périphériques / Plaques de plâtre
 	Murs carreaux de plâtre
 	Murs Béton / Enduit
 	Murs porteurs et/ou mur de refend / Plaques de plâtre
 	Murs périphériques / Doublage (plaque de plâtre + isolant)
 	Torchis
 	Murs Amiantés
 	Murs Brique / Enduit
 	Murs Brique plâtrière
 	Murs Pierre

- Prélèvements de sol amiantés
- Prélèvements de sol non amiantés
- Prélèvements de plafonds amiantés
- Prélèvements de plafonds non amiantés
- Prélèvements de murs amiantés
- Prélèvements de murs non amiantés
- X Autres types de prélèvements amiantés
- X Autres types de prélèvements non amiantés
- /// Sol amianté
- /// Plafond amianté
- /// Sol et Plafond amiantés
