## Rapport de mission de repérage des matériaux et produits contenant de l'amiante avant réalisation de travaux

1 AVENUE DU CLOCHER

77176 SAVIGNY LE TEMPLE

RAPPORT N° :	91LAE0102	Laboratoire d'Analyses :	ITGA
Repérage réalisé le :	25/07/2018	Adresse laboratoire :	3 RUE ARMAND HERPIN LACROIX - CS 46537 35065 RENNES CEDEX
Accompagnateur :		Numéro d'accréditation :	1-5967
Par :	Alain LEITE LOPES	Organisme d'assurance professionnelle :	AXA France
N° certificat :	CPDI4715	Adresse assurance :	313 Terrasses de l'Arche 92727 NANTERRE CEDEX
Date d'obtention :	17/01/2018	N° de contrat d'assurance :	10063271004
Organisme certificateur	I.Cert Parc EDONIA - Bâtiment G - Rue de la Terre Victoria - 35760 Saint-Grégoire	Date de validité :	31/12/2018

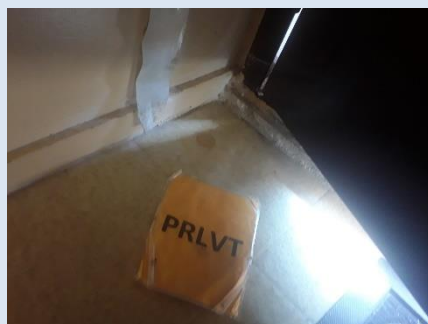
PRELEVEMENT : 91LAE0102P001			
NOM DU CLIENT	NUMERO DU DOSSIER		PIECE OU LOCAL
OPH77	91LAE0102 25/07/2018		Entrée (RC)
ELEMENT	DESCRIPTIF DU LABORATOIRE	DATE DE PRELEVEMENT	NOM DE L'OPERATEUR
Dalle de sol	Revêtement souple beige + colle polymère jaune non séparable + ragréage gris	25/07/2018	LEITE LOPES Alain
LOCALISATION		RESULTAT	
Sol		Amiante non détecté

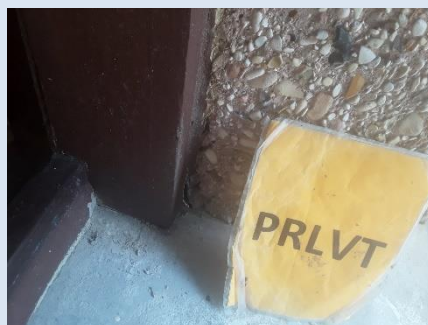
PRELEVEMENT : 91LAE0102P002			
NOM DU CLIENT	NUMERO DU DOSSIER		PIECE OU LOCAL
OPH77	91LAE0102 25/07/2018		Entrée (RC)
ELEMENT	DESCRIPTIF DU LABORATOIRE	DATE DE PRELEVEMENT	NOM DE L'OPERATEUR
Joint d'étanchéité	Matériau souple gris avec poussières + mousse grise non séparable + peinture en faible quantité non séparable	25/07/2018	LEITE LOPES Alain
LOCALISATION		RESULTAT	
Portes d'entrées		Amiante non détecté

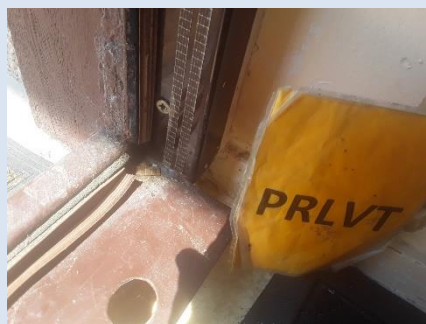
PRELEVEMENT : 91LAE0102P003			
NOM DU CLIENT	NUMERO DU DOSSIER	PIECE OU LOCAL	
OPH77	91LAE0102 25/07/2018	Entrée (RC)	
ELEMENT	DESCRIPTIF DU LABORATOIRE	DATE DE PRELEVEMENT	NOM DE L'OPERATEUR
Joint	Matériau souple noir + matériau souple marron + colle polymère incolore avec poussières non séparable	25/07/2018	LEITE LOPES Alain
LOCALISATION		RESULTAT	
Entre ouvrant et dormant de porte		Amiante non détecté

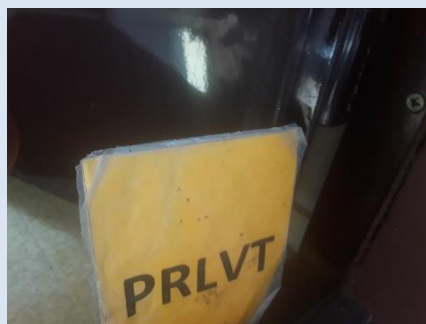
PRELEVEMENT : 91LAE0102P004			
NOM DU CLIENT	NUMERO DU DOSSIER	PIECE OU LOCAL	
OPH77	91LAE0102 25/07/2018	Entrée (RC)	
ELEMENT	DESCRIPTIF DU LABORATOIRE	DATE DE PRELEVEMENT	NOM DE L'OPERATEUR
Peinture	Peinture en vrac avec poussières	25/07/2018	LEITE LOPES Alain
LOCALISATION		RESULTAT	
Portes d'entrées		Amiante non détecté
