Rapport de mission de repérage des matériaux et produits contenant de l'amiante avant réalisation de travaux

3 AVENUE DU CLOCHER
77176 SAVIGNY LE TEMPLE

| RAPPORT N° : | 91LAF0001 | Laboratoire d'Analyses : | ITGA |
| Repérage réalisé le : | 24/10/2018 | Adresse laboratoire : | 3 RUE ARMAND HERPIN LACROIX - CS 46537 35065 RENNES CEDEX |

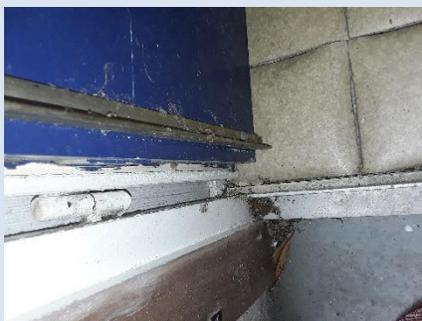
| PRELEVEMENT : 91LAF0001P001 | | | |

| PRELEVEMENT : 91LAF0001P001 | | | |
|---|---|---|---|
| OPH77 | 91LAF0001 24/10/2018 | | Cuisine (RC) |
| Dalle de sol | Revêtement souple gris + colle polymère jaune avec poussières non séparable + ragréage gris en vrac non séparable + peinture en faible quantité non séparable | 24/10/2018 | ROGEZ Guillaume |
| Sol | | Amiante non détecté | |
