## Rapport de mission de repérage des matériaux et produits contenant de l'amiante avant réalisation de travaux

R. 4412-97 modifié par le décret 2012-639 du 4 mai 2012  
Norme NF X 46-020

3 AVENUE DU CLOCHER  
77176 SAVIGNY LE TEMPLE

RAPPORT N° :	91LAF0101	Laboratoire d'Analyses :	ITGA
Repérage réalisé le :	23/10/2018	Adresse laboratoire :	3 RUE ARMAND HERPIN LACROIX - CS 46537 35065 RENNES CEDEX
Accompagnateur :		Numéro d'accréditation :	1-5967
Par :	Guillaume ROGEZ	Organisme d'assurance professionnelle :	AXA France
N° certificat :	8073002	Adresse assurance :	313 Terrasses de l'Arche 92727 NANTERRE CEDEX
Date d'obtention :	09/10/2017	N° de contrat d'assurance :	10063271004
Organisme certificateur	BUREAU VERITAS 60 Avenue du General de Gaulle - Immeuble Le Guillaumet - 92046 PARIS LA DEFENSE	Date de validité :	31/12/2018

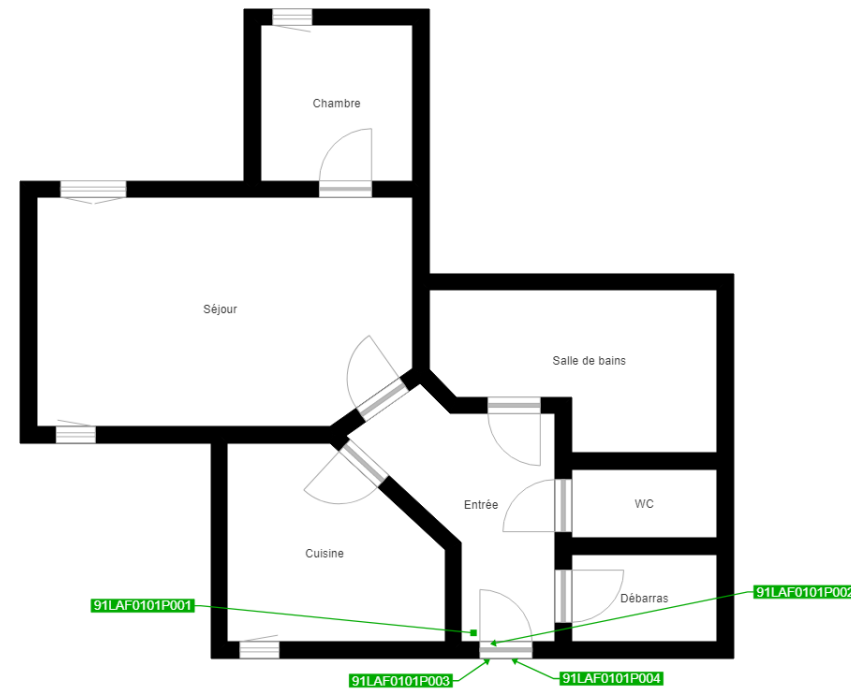
PIECE	ETAGE	ELEMENTS	DESRIPTIF LABORATOIRE	Echantillon	REPERAGE	ETAT	RESULTAT	METHODE
Entrée	RC	Dalle de sol	Revêtement souple beige + colle polymère jaune non séparable + ragréage gris	91LAF0101P001	Sol	BON ETAT	Amiante non détecté	RESULTAT ANALYSE
Entrée	RC	Peinture	Peintures multiples en vrac	91LAF0101P002	Portes d'entrées	BON ETAT	Amiante non détecté	RESULTAT ANALYSE
Entrée	RC	Joint d'étanchéité	Matériau souple blanc + bois non séparable	91LAF0101P003	Entrée tableau extérieur et bâti de portes d'entrée	BON ETAT	Amiante non détecté	RESULTAT ANALYSE
Entrée	RC	Joint d'étanchéité	Matériau souple noir + matériau souple beige non séparable + peinture	91LAF0101P004	Entre ouvrant et dormant de portes d'entrée	BON ETAT	Amiante non détecté	RESULTAT ANALYSE
Entrée	RC	Dalle de sol	Revêtement souple beige + colle polymère jaune non séparable + ragréage gris	91LAF0101P001	Sol	BON ETAT	Amiante non détecté	ZPSO
