## Rapport de mission de repérage des matériaux et produits contenant de l'amiante avant réalisation de travaux

3 AVENUE DU CLOCHER  
77176 SAVIGNY LE TEMPLE

RAPPORT N° :	91LAF0202	Laboratoire d'Analyses :	ITGA
Repérage réalisé le :	23/10/2018	Adresse laboratoire :	3 RUE ARMAND HERPIN LACROIX - CS 46537 35065 RENNES CEDEX
Accompagnateur :		Numéro d'accréditation :	1-5967
Par :	Guillaume ROGEZ	Organisme d'assurance professionnelle :	AXA France
N° certificat :	8073002	Adresse assurance :	313 Terrasses de l'Arche 92727 NANTERRE CEDEX
Date d'obtention :	09/10/2017	N° de contrat d'assurance :	10063271004
Organisme certificateur	BUREAU VERITAS 60 Avenue du General de Gaulle - Immeuble Le Guillaumet - 92046 PARIS LA DEFENSE	Date de validité :	31/12/2018

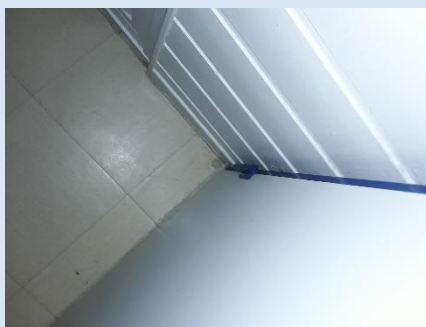
PRELEVEMENT : 91LAF0202P001			
NOM DU CLIENT	NUMERO DU DOSSIER		PIECE OU LOCAL
OPH77	91LAF0202 23/10/2018		Entrée (RC)
ELEMENT	DESCRIPTIF DU LABORATOIRE	DATE DE PRELEVEMENT	NOM DE L'OPERATEUR
Dalle de sol	Revêtement souple beige + revêtement souple vert + revêtement souple jaune + colle polymère jaune non séparable + ragréage gris	23/10/2018	ROGEZ Guillaume
LOCALISATION		RESULTAT	
Sol		Amiante non détecté
