## Rapport de mission de repérage des matériaux et produits contenant de l'amiante avant réalisation de travaux

3 AVENUE DU CLOCHER  
77176 SAVIGNY LE TEMPLE

RAPPORT N° :	91LAF0204	Laboratoire d'Analyses :	ITGA
Repérage réalisé le :	23/10/2018	Adresse laboratoire :	3 RUE ARMAND HERPIN LACROIX - CS 46537 35065 RENNES CEDEX
Accompagnateur :		Numéro d'accréditation :	1-5967
Par :	Guillaume ROGEZ	Organisme d'assurance professionnelle :	AXA France
N° certificat :	8073002	Adresse assurance :	313 Terrasses de l'Arche 92727 NANTERRE CEDEX
Date d'obtention :	09/10/2017	N° de contrat d'assurance :	10063271004
Organisme certificateur	BUREAU VERITAS 60 Avenue du General de Gaulle - Immeuble Le Guillaumet - 92046 PARIS LA DEFENSE	Date de validité :	31/12/2018

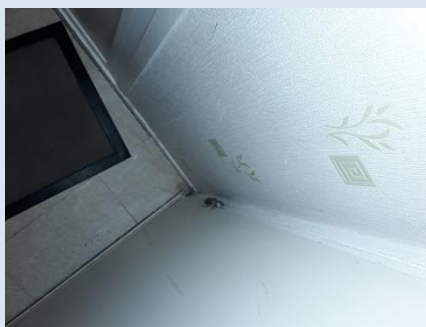
### EMPLACEMENT

PRELEVEMENT : 91LAF0204P001			
NOM DU CLIENT	NUMERO DU DOSSIER		PIECE OU LOCAL
OPH77	91LAF0204 23/10/2018		Entrée (RC)
ELEMENT	DESCRIPTIF DU LABORATOIRE	DATE DE PRELEVEMENT	NOM DE L'OPERATEUR
Dalle de sol	Revêtement souple beige + colle polymère jaune non séparable + ragréage gris en vrac non séparable	23/10/2018	ROGEZ Guillaume
LOCALISATION		RESULTAT	
Sol		Amiante non détecté

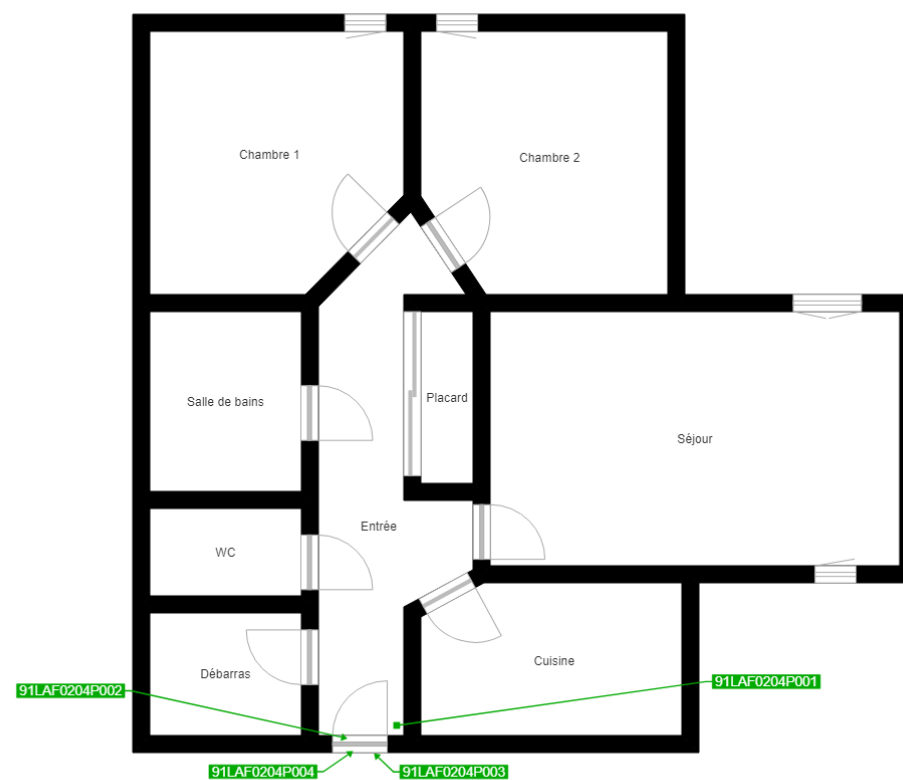
Light green	Cloisons Plaques de plâtre
Dark brown	Murs Bois
Cyan	Murs Brique
Magenta	Murs périphériques / Plaques de plâtre
Yellow	Murs carreaux de plâtre
Grey	Murs Béton / Enduit
Purple	Murs porteurs et/ou mur de refend / Plaques de plâtre
Light grey	Murs périphériques / Doublage (plaque de plâtre + isolant)
Yellow-green	Torchis
Red	Murs Amiantés
Light purple	Murs Brique / Enduit
Dark purple	Murs Brique plâtrière
Blue	Murs Pierre
White

- Prélèvements de sol amiantés
- Prélèvements de sol non amiantés
- Prélèvements de plafonds amiantés
- Prélèvements de plafonds non amiantés
- Prélèvements de murs amiantés
- Prélèvements de murs non amiantés
- X Autres types de prélèvements amiantés
- X Autres types de prélèvements non amiantés
- /// Sol amianté
- /// Plafond amianté
- /// Sol et Plafond amiantés
