## Rapport de mission de repérage des matériaux et produits contenant de l'amiante avant réalisation de travaux

R. 4412-97 modifié par le décret 2012-639 du 4 mai 2012  
Norme NF X 46-020

5 AVENUE DU CLOCHER

77176 SAVIGNY LE TEMPLE

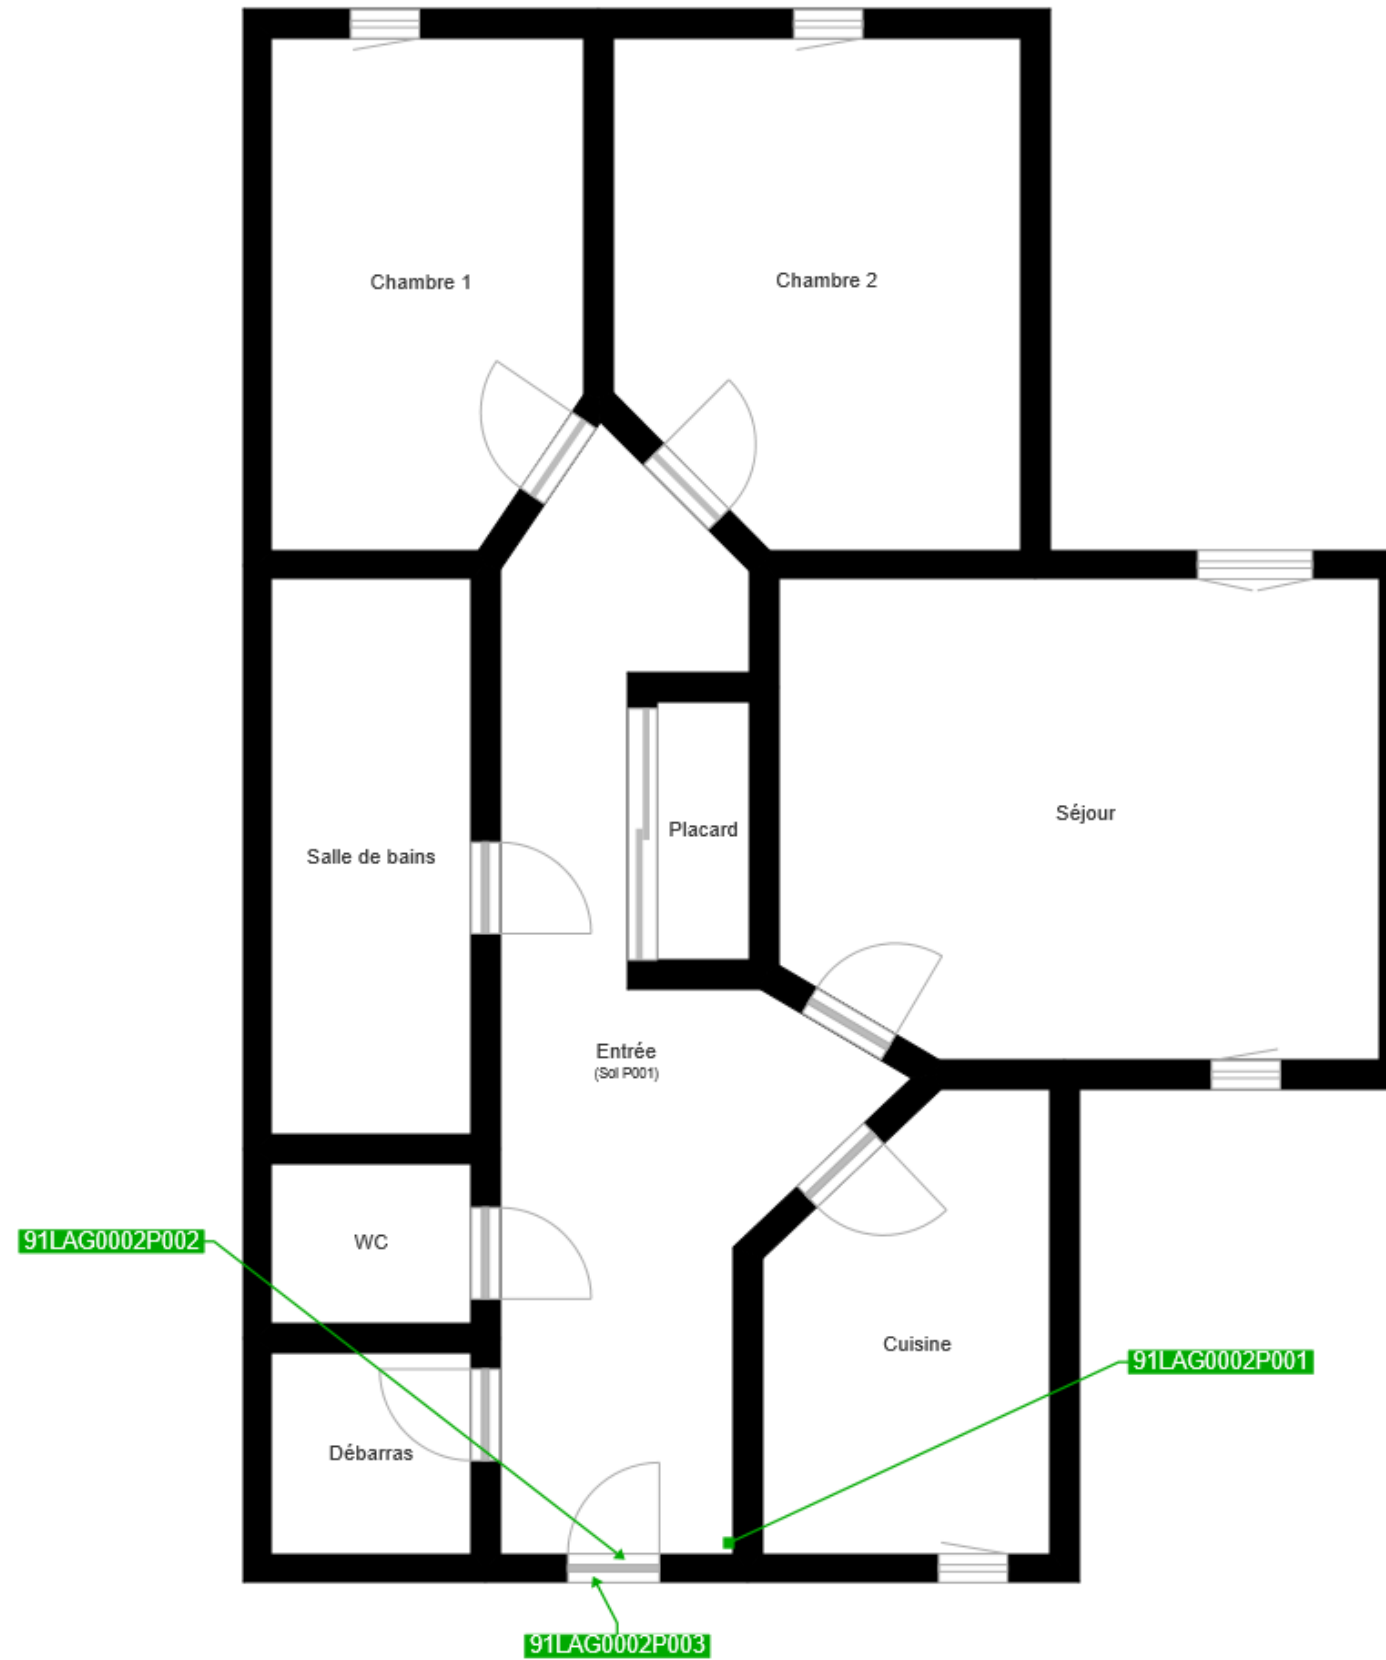
Cloisons Plaques de plâtre
 	Murs Bois
 	Murs Brique
 	Murs périphériques / Plaques de plâtre
 	Murs carreaux de plâtre
 	Murs Béton / Enduit
 	Murs porteurs et/ou mur de refend / Plaques de plâtre
 	Murs périphériques / Doublage (plaque de plâtre + isolant)
 	Torchis
 	Murs Amiantés
 	Murs Brique / Enduit
 	Murs Brique plâtrière
 	Murs Pierre

-   Prélèvements de sol amiantés
-   Prélèvements de sol non amiantés
-   Prélèvements de plafonds amiantés
-   Prélèvements de plafonds non amiantés
- Prélèvements de murs amiantés
- Prélèvements de murs non amiantés
- X Autres types de prélèvements amiantés
- X Autres types de prélèvements non amiantés
-   Sol amianté
-   Plafond amianté
-   Sol et Plafond amiantés
