## Rapport de mission de repérage des matériaux et produits contenant de l'amiante avant réalisation de travaux

R. 4412-97 modifié par le décret 2012-639 du 4 mai 2012  
Norme NF X 46-020

5 AVENUE DU CLOCHER  
77176 SAVIGNY LE TEMPLE

RAPPORT N° :	91LAG0004	Laboratoire d'Analyses :	ITGA
Repérage réalisé le :	23/10/2018	Adresse laboratoire :	3 RUE ARMAND HERPIN LACROIX - CS 46537 35065 RENNES CEDEX
Accompagnateur :		Numéro d'accréditation :	1-5967
Par :	Guillaume ROGEZ	Organisme d'assurance professionnelle :	AXA France
N° certificat :	8073002	Adresse assurance :	313 Terrasses de l'Arche 92727 NANTERRE CEDEX
Date d'obtention :	09/10/2017	N° de contrat d'assurance :	10063271004
Organisme certificateur	BUREAU VERITAS 60 Avenue du General de Gaulle - Immeuble Le Guillaumet - 92046 PARIS LA DEFENSE	Date de validité :	31/12/2018

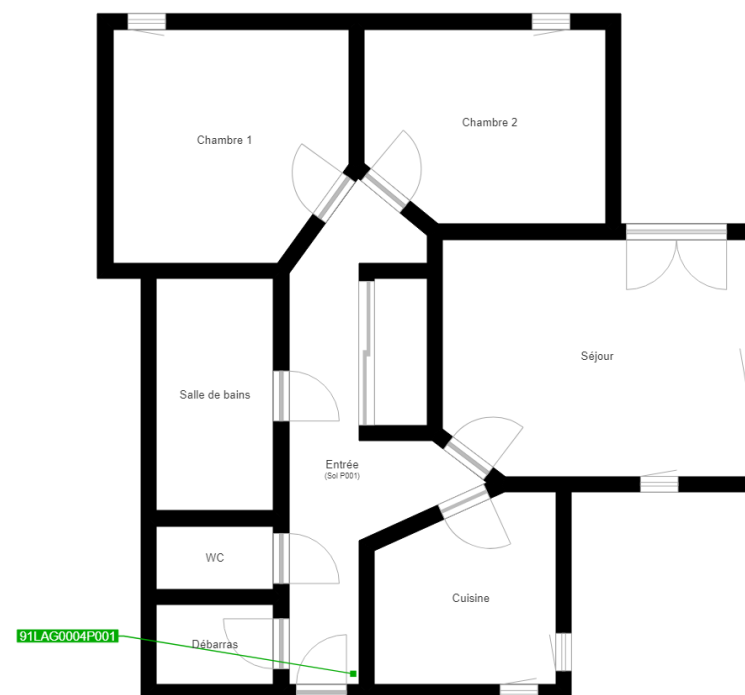
Cloisons Plaques de plâtre
	Murs Bois
	Murs Brique
	Murs périphériques / Plaques de plâtre
	Murs carreaux de plâtre
	Murs Béton / Enduit
	Murs porteurs et/ou mur de refend / Plaques de plâtre
	Murs périphériques / Doublage (plaque de plâtre + isolant)
	Torchis
	Murs Amiantés
	Murs Brique / Enduit
	Murs Brique plâtrière
	Murs Pierre

- Prélèvements de sol amiantés
- Prélèvements de sol non amiantés
- Prélèvements de plafonds amiantés
- Prélèvements de plafonds non amiantés
- Prélèvements de murs amiantés
- Prélèvements de murs non amiantés
- X Autres types de prélèvements amiantés
- X Autres types de prélèvements non amiantés
- /// Sol amianté
- /// Plafond amianté
- /// Sol et Plafond amiantés
